## សាវតារវត្តរកាកណ្តាល និងព្រះវិហារបុរាណ

**អត្ថបទ៖ សាវតារវត្តរកាកណ្តាល និងព្រះវិហារបុរាណ**

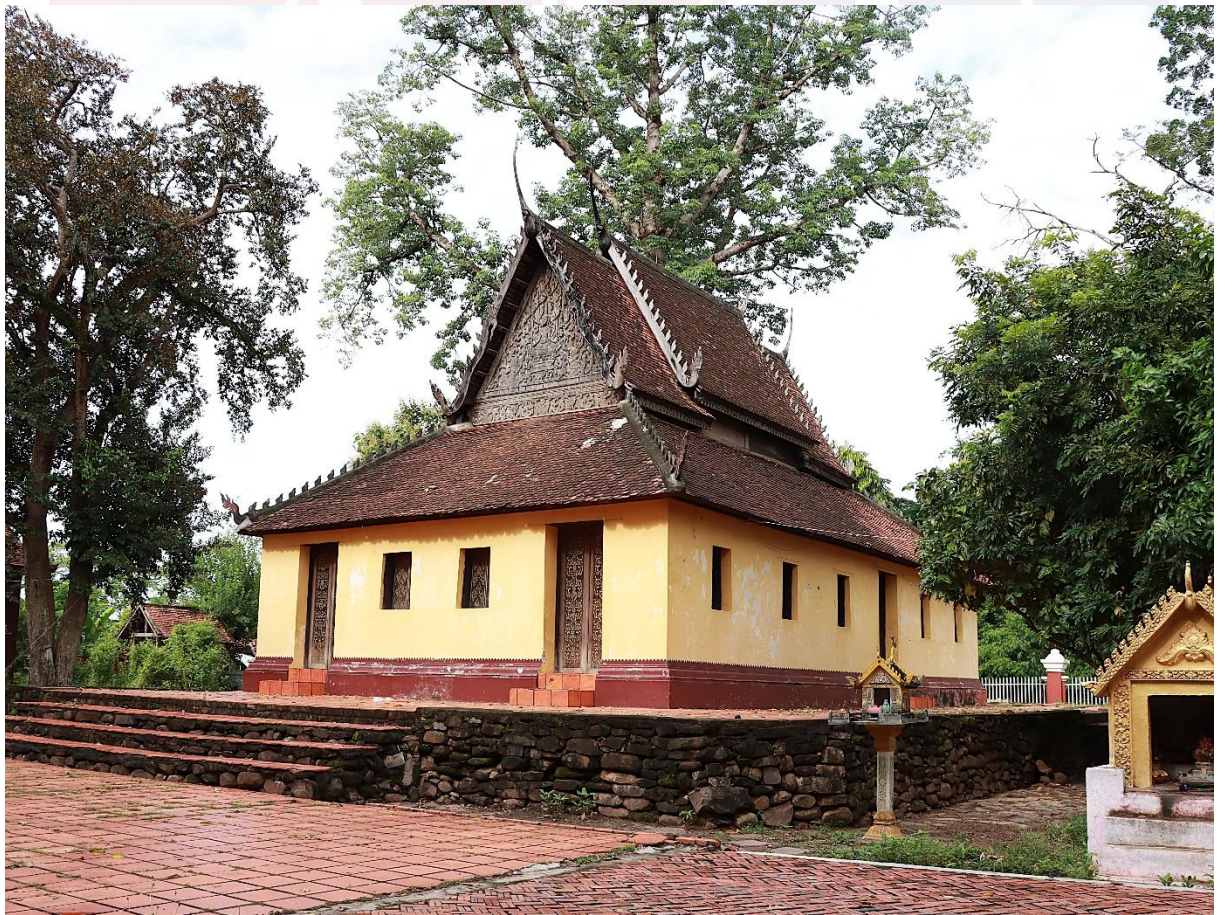
រូបលេខ១ ព្រះវិហារបុរាណវត្តរកាកណ្តាល ស្ថិតក្នុងខេត្តក្រចេះ (ឆ្នាំ២០២២)

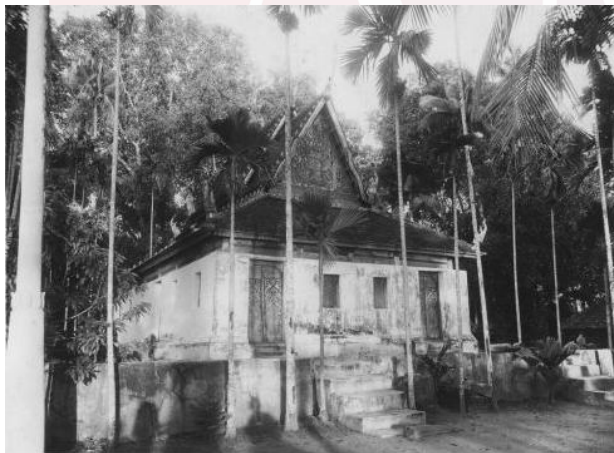
រូបលេខ២ ព្រះវិហារបុរាណវត្តរកាកណ្តាល  
ថតឆ្នាំ១៩២៩ (រូបថត៖ EFEO)

យោងតាមឯកសារសាវតារវត្តឲ្យដឹងថា វត្តរកាកណ្តាលចាប់ផ្តើមកសាងក្នុងព.ស. ២៣៨១(ឆ្នាំ១៨៣៨) ដោយសទ្ទារបស់បងប្អូនប្រុសពីរនាក់គឺ **ឧកញ៉ា នរេន្ទ ប៉ូច** (ជាបង) និងភរិយាឈ្មោះ **ទៀង** ព្រមទាំងប្អូនឈ្មោះ **ក្រឡាពាស ទៀង** និងភរិយាឈ្មោះ **ណាបា**។ គ្រាកសាងដំបូងវត្តនេះមិនទាន់មានវិហារទេ មានតែកុដិតូចៗប្រក់ស្បូវ រហូតដល់ព.ស. ២៤០៣(ឆ្នាំ១៨៦០) ទើបកសាងព្រះវិហារប្រក់ស្បូវបញ្ចុះសីមាជារោងឧបោសថ។ នៅរវាងព.ស.២៤១៩(ឆ្នាំ១៨៧៦) ព្រះសង្ឃនិងពុទ្ធបរិស័ទបានរុះរើព្រះវិហារប្រក់ស្បូវនោះ ហើយកសាងព្រះវិហារប្រក់ក្បឿងជំនួសវិញ។ លុះដល់ព.ស.២៤៥២(ឆ្នាំ១៩០៩) ព្រះសង្ឃ និងពុទ្ធបរិស័ទបានឯកភាពរុះរើព្រះវិហារធ្វើសាឡើងជាថ្មីអំពីឥដ្ឋ និងស៊ីម៉ង់ត៍ (រូបលេខ២)<sup>២</sup> ប៉ុន្តែចាប់ពីក្រោយឆ្នាំ១៩៥១ ពោលគឺក្រោយរំកិលបរិវេណវត្តថយច្រើន មាត់ទន្លេ ព្រះវិហារបុរាណនេះទំនងពុំប្រើប្រាស់បន្តទៀតឡើយ ស្របពេលព្រះវិហារថ្មីបានកសាងក្នុងដើមទសវត្សទី៦០ (រូបលេខ៣)។

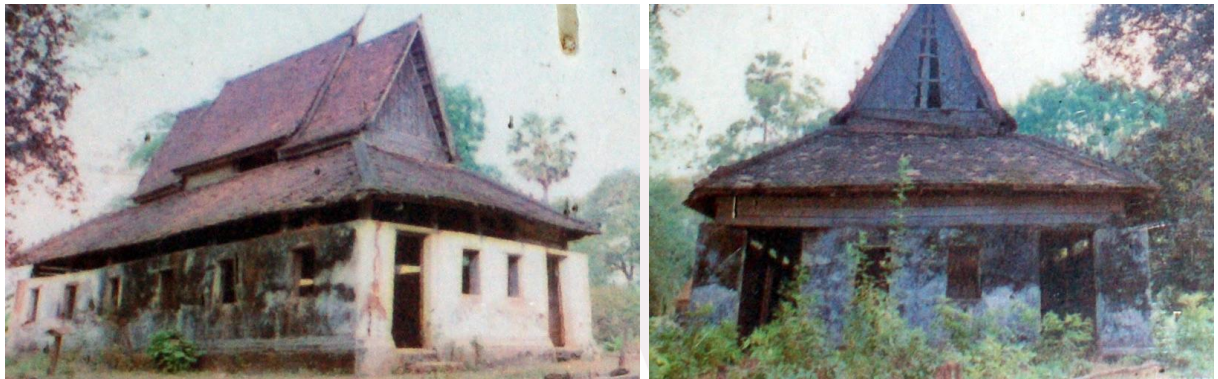
រូបលេខ៤-៥ ព្រះវិហារបុរាណវត្តរកាកណ្តាលមុនពេលជួសជុល (រូបថត៖ សម្ព័ន្ធសិប្បកម្មកម្ពុជា)

ចាប់ពីសម័យសង្គ្រាមមក គេមើលឃើញថាព្រះវិហារបុរាណវត្តរកាកណ្តាលនេះទទួលរងការខូចខាតពុករលួយយ៉ាងដំណាំ (រូបលេខ៤-៥)។ លុះមកដល់ឆ្នាំ២០០១ រដ្ឋបាលខេត្តក្រចេះ និងអង្គការសម្ព័ន្ធសិប្បកម្មកម្ពុជា បានរៀបចំជួសជុលកែលម្អឡើងវិញតាមលំនាំសិល្បៈស្ថាបត្យកម្មដើម ដោយមានជំនួយពីរដ្ឋាភិបាលប្រទេសអាល្លឺម៉ង់។ បន្ទាប់ពី

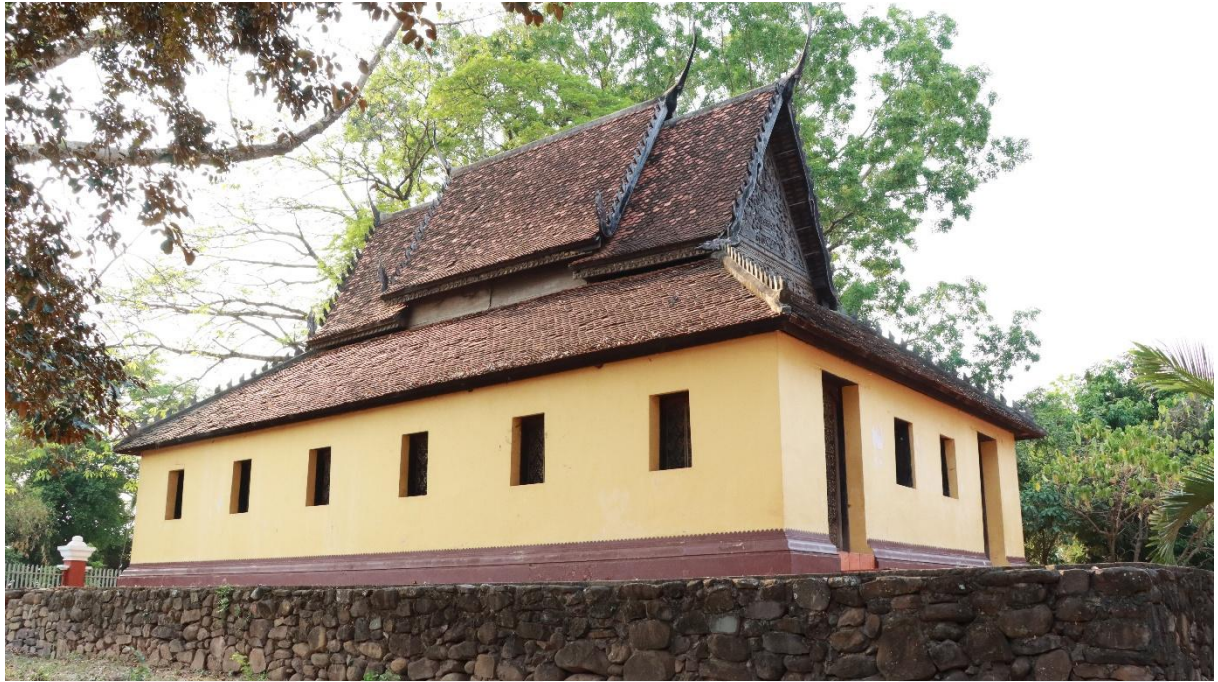
រូបលេខ៦ ព្រះវិហារបុរាណវត្តរកាកណ្តាលមើលពីជ្រុងអាគ្នេយ៍ (ជញ្ជាំងខាងត្បូងគ្មានទ្វារ)

ដោយឡែក បើមើលចំពោះការវិវឌ្ឍសិល្បៈស្ថាបត្យកម្មព្រះវិហារបុរាណខាងលើគឺបានចាប់ផ្តើមពីឆ្នាំ១៨៦០ ត្រឹមតែជារោងឧបោសថសង់អំពីឈើប្រក់ស្បូវ រហូតដល់ឆ្នាំ១៩០៩ បានកែលម្អមកជាសំណង់ឈើប្រក់ក្បឿងនិងជញ្ជាំងឥដ្ឋ ហើយដូចបានឃើញសព្វថ្ងៃព្រះវិហារនេះសង់នៅលើខឿន២ថ្នាក់។ ខឿនថ្នាក់ទី១ កម្ពស់ប្រហែលត្រឹមចង្កេះដែលផ្នែកខាងកើត និងខាងជើងមានជណ្តើរ៣កាំ។ ផ្នែកត្បូង និងខាងលិចពុំមានជណ្តើរឡើយ ហើយនៅជាប់ខឿនជ្រុងនិរតីមានដើមរកាធំមួយដើម។ ខឿនថ្នាក់ទី២ មានកម្ពស់ប្រហែលកន្លះម៉ែត្រ។ ចំពោះរចនាសម្ព័ន្ធជញ្ជាំងព្រះវិហារ គេមើលឃើញជាទូទៅពុំមានក្បាច់លម្អឡើយ ពោលគឺជាជញ្ជាំងឥដ្ឋកំបោរបាយអ សព្វថ្ងៃលាបពណ៌លឿងស្រាល។ ជញ្ជាំងខាងកើតនិងខាងលិចមានទ្វារម្ខាង២ អមកូនបង្អួចតូចៗ២ដូចគ្នា។ ប៉ុន្តែជញ្ជាំងខាងជើងមានទ្វារតែ១ អមដោយបង្អួចតូចៗចំនួន៥ ហើយជញ្ជាំងខាងត្បូងពុំមានទ្វារចេញចូលឡើយ មានតែបង្អួចតូចៗចំនួន៦ (រូបលេខ៦)។ ក្រោយការជួសជុល សន្លឹកទ្វារនិងបង្អួចនីមួយៗបានរចនាលម្អដោយក្បាច់ទឹកមាសរំលេចលើផ្ទៃពណ៌ខ្មៅ។

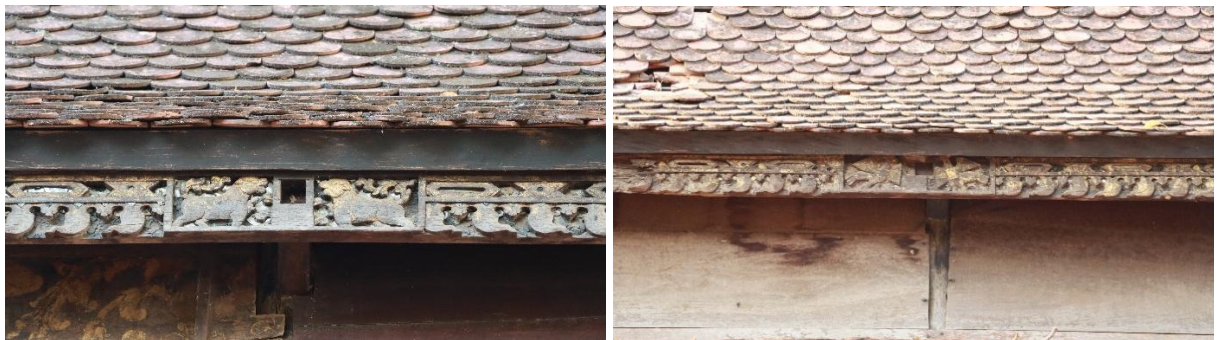
រូបលេខ៧-៨ ចម្លាក់សត្វនិងក្បាច់លម្អលើរងស្បូវធ្លាក់ពីឈើ

ចំណែកឯរចនាសម្ព័ន្ធដំបូលព្រះវិហារ គឺជាប្រភេទដំបូលក៏ដូចជាប្រភេទប្រក់ក្បឿង ស្រកាលេញជ្រាលចុះ២ថ្នាក់សង់ខាង ដែលគេនិយមហៅថាព្រះវិហារជប្បាប្បព្រះវិហារ បុរាណ<sup>៣</sup> នៅរងស្បូវចុងដំបូលថ្នាក់ទី១ ពុំមានក្បាច់លម្អឡើយ តែរងស្បូវចុងដំបូលថ្នាក់ ទី២ លម្អដោយក្បាច់កញ្ចាំង(?) ធ្លាក់ពីឈើយ៉ាងរស់រវើក ព្រមទាំងដាំកញ្ចក់និងមានស្លាក ស្នាមលាបទឹកមាសផង។ អ្វីដែលពិសេស នៅចំណុចកណ្តាល និងខាងចុងនៃក្បាច់រង ស្បូវមានធ្លាក់រូបតោ(?)និងសត្វស្វាបទាំងគូ(រូបលេខ៧-៨)។ រីឯនៅចុងចែងដំបូលនីមួយៗ លម្អនាគសន្ធឹក ឬនាគដងក្តារ។ ជប្បាទាំង២លម្អចុងមេដំបូលនិងក្បាលនាគចែងទាំងអស់ សុទ្ធតែធ្លាក់ពីឈើយ៉ាងវិចិត្ររស់រវើក (រូបលេខ៩-១០)។

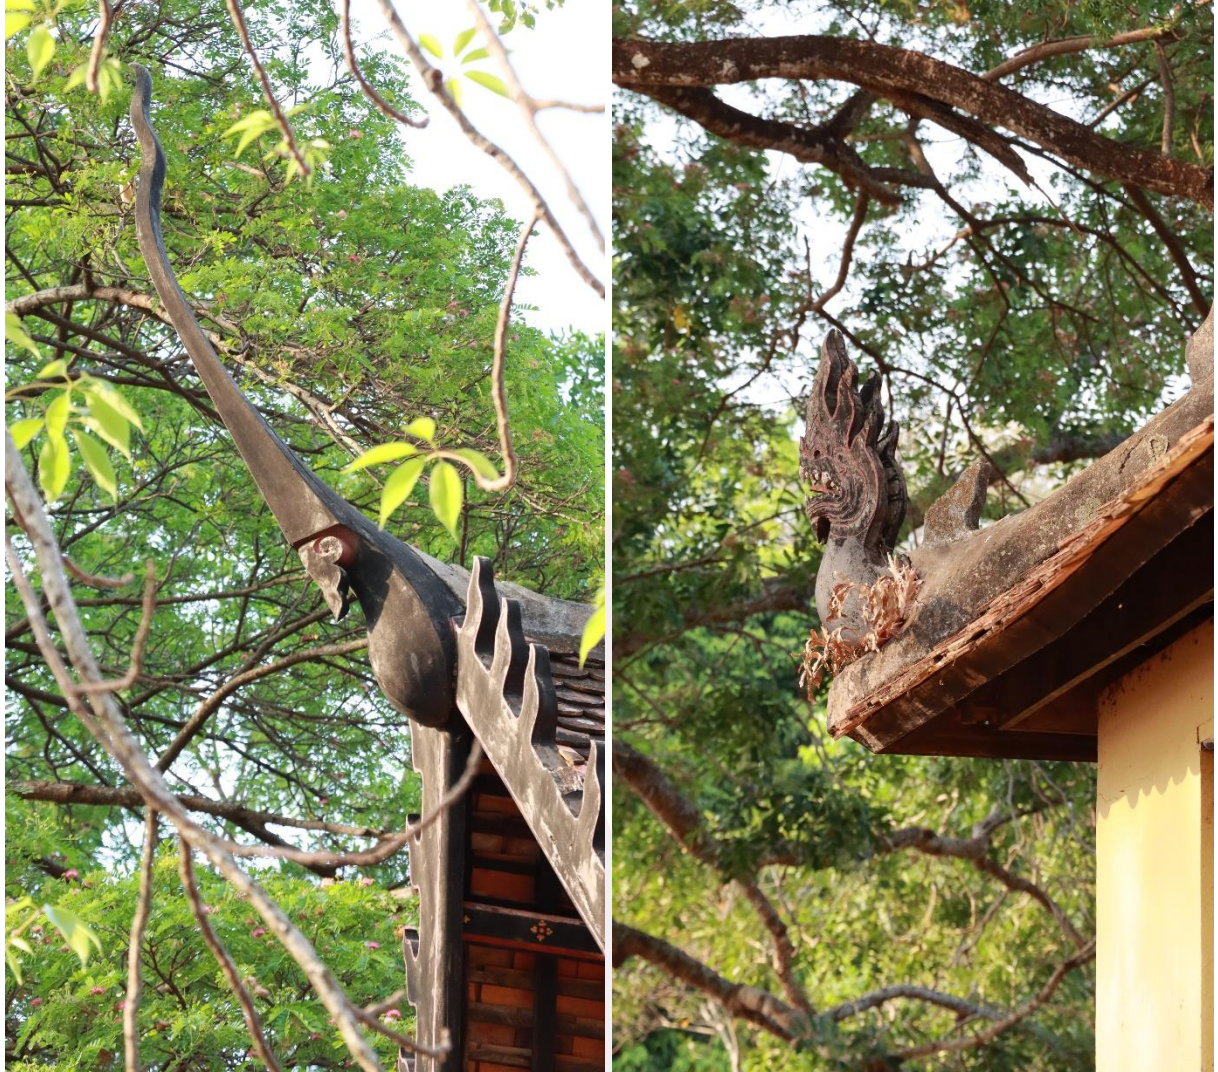
រូបលេខ៩-១០ ជហ្វា និងក្បាលនាគធ្លាក់ពីឈើលម្អតាមចុងព្រំដំបូល និងចុងចែង

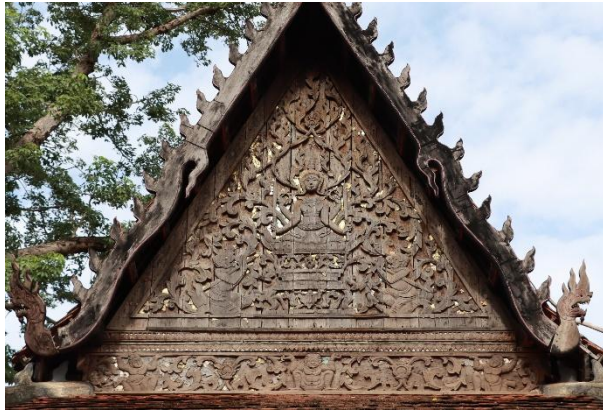
រូបលេខ១១ ក្បាច់លម្អលើហោជាងមុខ (កើត)

ហោជាងទាំង២នៃព្រះវិហារ ក៏សុទ្ធសឹងលម្អដោយក្បាច់ធ្លាក់ពីឈើ។ ហោជាងមុខ និងហោជាងក្រោយធ្លាក់រូបដូចគ្នា តែហោជាងខាងក្រោយដែលបែរទៅទន្លេ ហាក់ពុក ផុយរលួយបកក្បាច់ដោយអន្លើ។ នៅផ្នែកកណ្តាលនៃហោជាងទាំង២នេះ គេធ្លាក់បង្ហាញរូប ទេពទ្រង់មុជគង់លើបល្ល័ង្ក ព្រះហស្ត២កាន់ព្រះខ័ននិងកងចក្រជាគោតនភណ្ឌ តែនៅលើ ហោជាងក្រោយប្រហែលរលួយបាត់ព្រះហស្ត២ ដែលកាន់កងចក្រ។ អមបល្ល័ង្កនោះ មាន រូបហនុមាន(?)កាន់ព្រះខ័នកំពុងលើកដៃប្រណមចំពោះទេពនោះ។ រីឯផ្ទៃខាងក្រោយគេ រចនាជាក្បាច់ភ្លឺភ្លើង ហើយនៅគល់ហោជាងគេធ្លាក់ក្បាច់ភ្លឺទេស រំលេចដោយរូបយក្ស និងមនុស្សកំពុងលើកទ្រហោជាងខាងលើ (រូបលេខ១១-១២)។

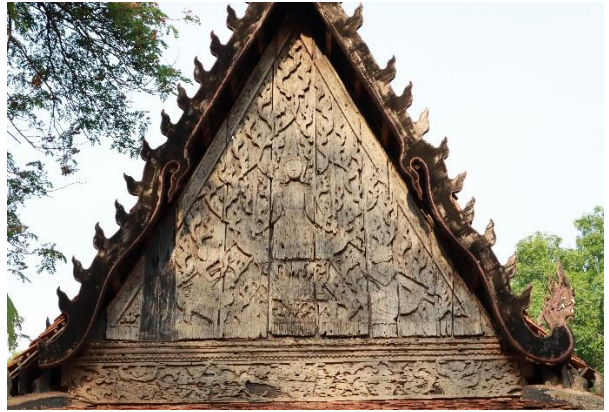
រូបលេខ១២ ក្បាច់លម្អលើហោជាងក្រោយ (លិច)

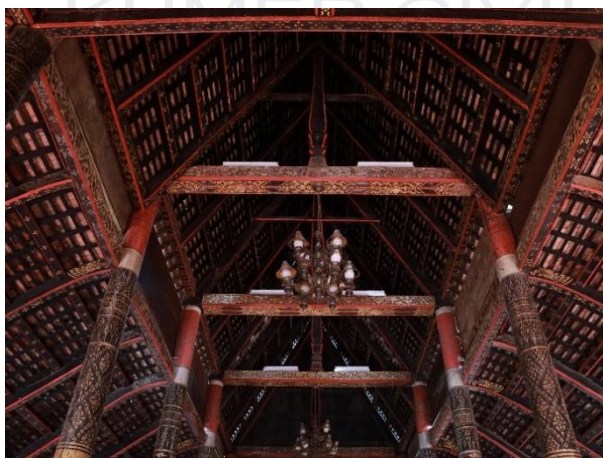
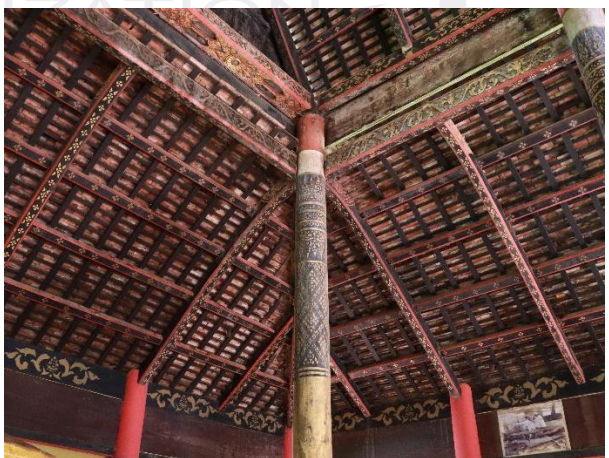
រូបលេខ១៣-១៤ គ្រឿងបង្គំផ្នែកដំបូល ដែលមានការលម្អដោយក្បាច់ផ្សេងៗ

ផ្នែកខាងក្នុងព្រះវិហារ បច្ចុប្បន្នឃើញមានតម្កល់ព្រះពុទ្ធបដិមា១ព្រះអង្គតូច និង គ្រឿងសក្ការបូជាផ្សេងៗនៅលើអាសនៈក្បែរជញ្ជាំងផ្នែកខាងលិច តែពុំមានព្រះជីវ័ធំដូច ព្រះវិហារដទៃឡើយ។ នៅផ្នែកកណ្តាលព្រះវិហារមានសសរឈើមូលចំនួន២ជួរអមលែង គ្រឹះ និងសសរឈើមូល២ជួរទៀតជាសសរបៀង (ជាប់ជញ្ជាំង)។ សសរនីមួយៗសុទ្ធតែ លម្អក្បាច់ទីបមាស រំលេចគំនូររូបនាគព័ន្ធព័ន្ធពីក្បាលសសរប៉ះមក និងក្បាច់ផ្សេងៗតាំង ពីក្បាលសសរមកដល់ក្រោម។ ចំណែកគ្រឿងបង្គំផ្នែកដំបូល សុទ្ធតែឈើទាំងអស់ហើយ ខ្លះជាប់ឆ្នាក់រំលេចឲ្យចេញជាក្បាច់ និងផ្នែកខ្លះទៀតលម្អដោយទីបមាសយ៉ាងប្រណីត ល្អិតល្អ័រិចិត្រប្លែក ពោលគឺទាំងមេដំបូល ជន្លល់មេដំបូល ជ្ជឹម ផ្តោង និងផ្ទាន គឺមានក្បាច់ លម្អទាំងអស់ ដែលគួរឲ្យកោតសរសើរនូវទឹកដៃទេពកោសល្យសិល្បៈដ៏ក្រៃលែង (រូប លេខ១៣-១៤)។

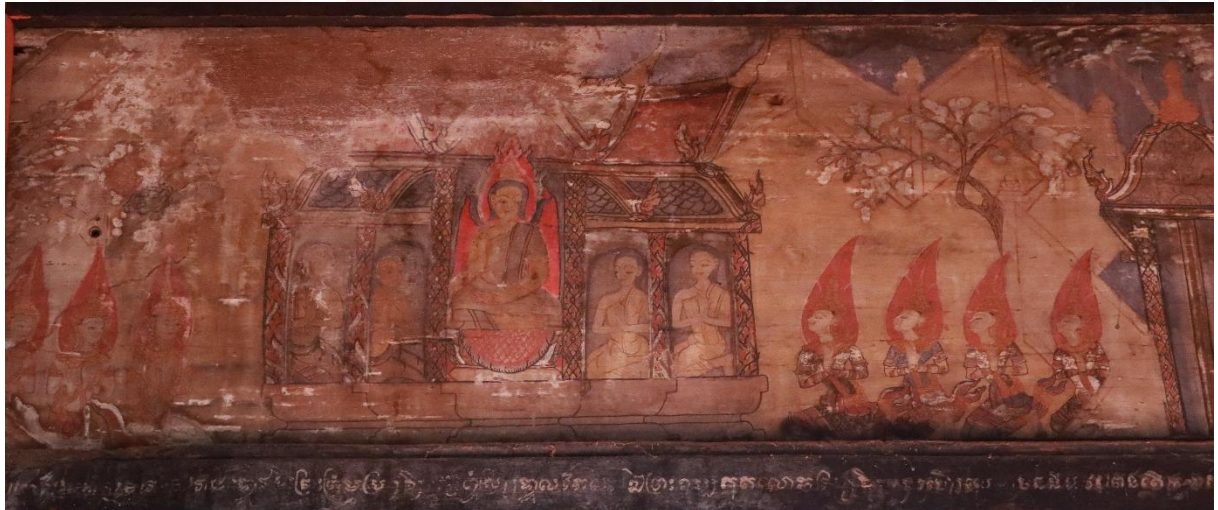
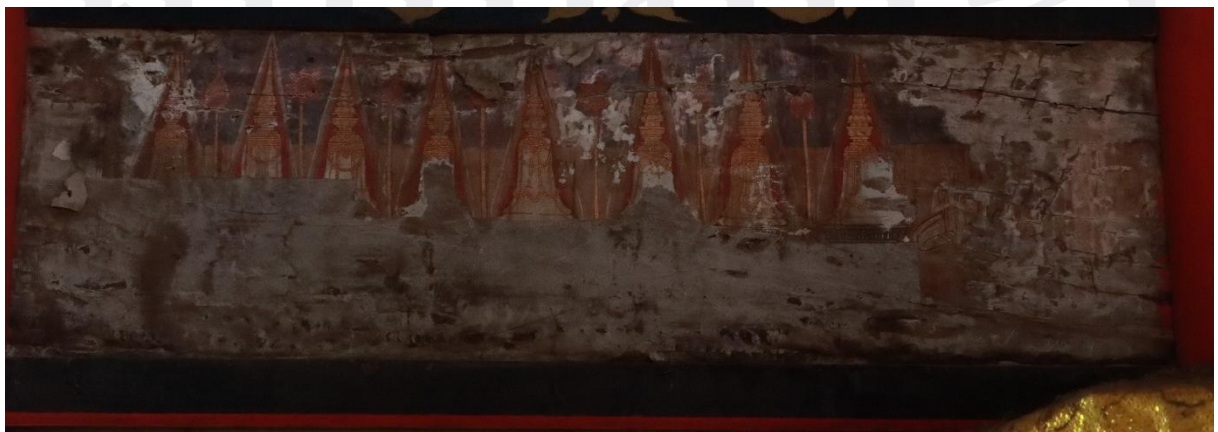
រូបលេខ១៣-១៤ គំនូរបុរាណលើហប់ខ្យល់ខាងក្នុងព្រះវិហារ

នៅផ្នែកខាងក្នុងនៃព្រះវិហារបុរាណនេះដែរ ក៏មានគំនូរសេសសល់ពីការខូចខាតខ្លះគួរនៅលើហប់ខ្យល់ ហើយគួរជាប្រភេទគំនូរបុរាណ។ អ្នកស្រាវជ្រាវ ដានីញែល និង ដូមីនីក-ព្យែរ ហ្គេរេត (Danielle & Dominique-Pierre Guéret) យល់ថាគំនូរនោះជាគំនូរពុទ្ធប្រវត្តិលាយគ្នាជាមួយឈុតឆាកខ្លះៗនៃរឿងជាតក និងរឿងរាមកេរ្តិ៍នៅផ្នែកខាងក្រោម។ អ្នកស្រាវជ្រាវទាំង២យល់ថា គំនូរនេះគឺមានតែមួយគត់ក្នុងប្រទេសកម្ពុជា។<sup>4</sup> ប៉ុន្តែយ៉ាងណាក្តី សព្វថ្ងៃគេឃើញមានគំនូរនៅសល់២ផ្ទាំងស្ថិតនៅលើហប់ខ្យល់ ដែលទំនងគួរដកស្រង់ពីព្រេងកថាណាមួយក្នុងពុទ្ធប្រវត្តិ (រូបលេខ១៣-១៤) ហើយសិល្បៈគួរគំនូរបុរាណលើហប់ខ្យល់បែបនេះ គេឃើញនៅតាមព្រះវិហារបុរាណផ្សេងទៀតដូចជា វត្តចិនដំដែក (ភ្នំពេញ), វត្តពុទ្ធា (ត្បូងឃ្មុំ), និងវត្តល្វែ (កំពង់ចាម)ជាដើម។
