អត្ថបទ៖ ព្រះវិហារចាស់មួយនៅក្នុងវត្តទ្រាំង

អត្ថបទដោយ៖ ហៀន សុវណ្ណមរកត

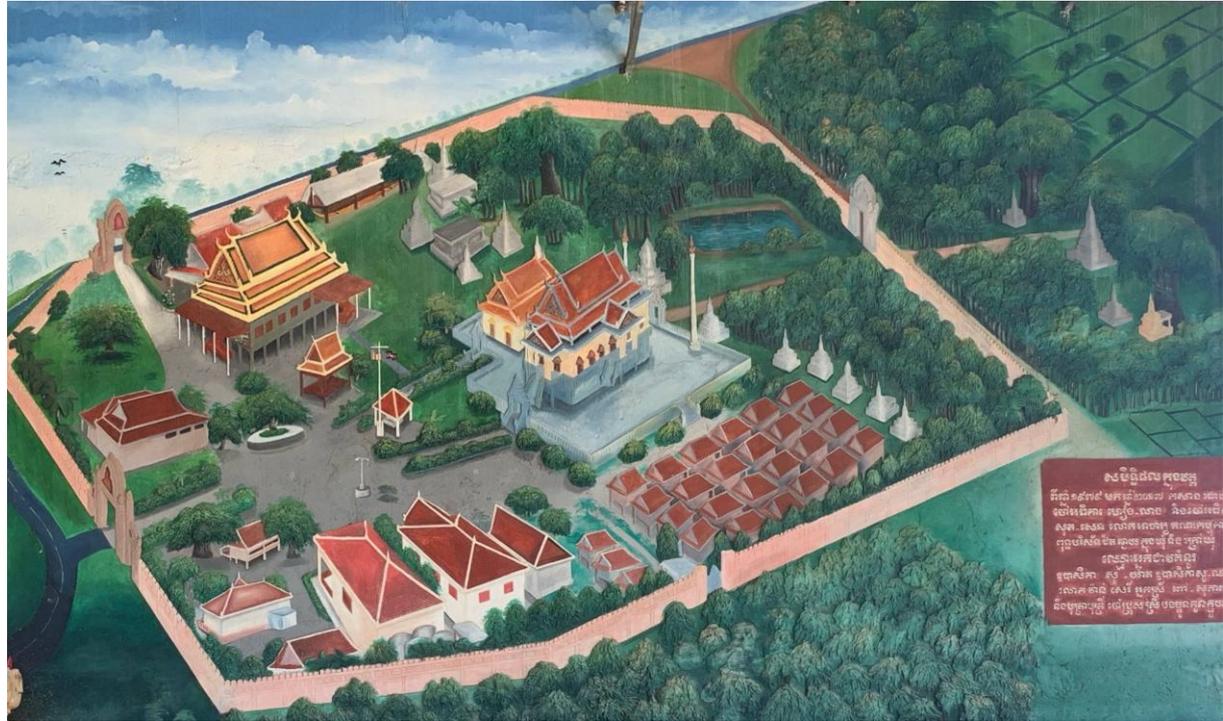
វត្តទ្រាំង (ឬតាឡូរនារាម) ជាអារាមចំណាស់មួយស្ថិតនៅបណ្តោយដងទន្លេមេគង្គ ជាប់នឹងផ្លូវលេខ៣៨១ ក្នុងភូមិទ្រាំងក្រោម ឃុំតាឯក ស្រុកខ្សាច់កណ្តាល ខេត្តកណ្តាល។ បច្ចុប្បន្ននៅក្នុងវត្តនេះ មានសមិទ្ធផលជាច្រើនកសាងឡើងជាបន្តបន្ទាប់តាំងពីកើតវត្ត រហូតមក ដែលមានព្រះវិហារពីរសាងទន្ទឹមគ្នា ស្ថិតនៅស្ទើរចំកណ្តាលផ្ទៃដីវត្ត។ ផ្នែកខាង ជើងមានសាលាធាន់និងរោងទុក ផ្នែកខាងត្បូងមានកុដិតូចធំជាច្រើនខ្នងនិងសាលាបាលី ផ្នែកខាងលិចមានរោងបាយ និងខាងកើតព្រះវិហារមានចេតិយ ស្រះទឹកតូចមួយ ព្រម ទាំងមានខ្លោងទ្វារនិងច្រកចូលគ្រប់ទាំងបួនទិស(រូបលេខ១)។

រូបលេខ១ គំនូរផ្កាព្រាងទិដ្ឋភាពទូទៅនៃបរិវេណវត្តទ្រាំង

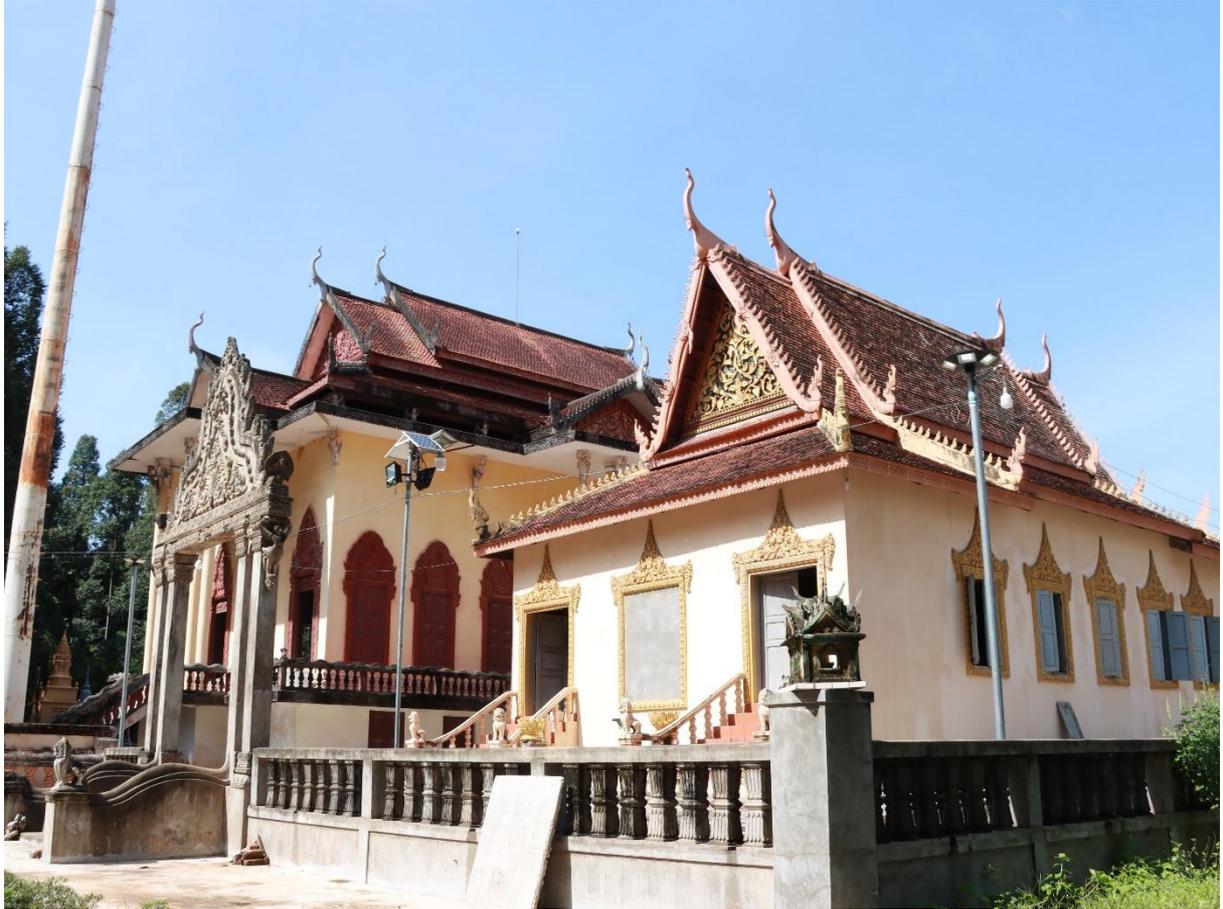
ដូចបានលើកឡើងខាងលើ ក្នុងបរិវេណវត្តទ្រាំងសព្វថ្ងៃមានព្រះវិហារពីរ កសាង ឡើងនៅលើខឿនតែមួយ(រូបលេខ២)។ ព្រះវិហារខាងជើងជាព្រះវិហារបុរាណ ចំណែកឯ ព្រះវិហារខាងត្បូងជាព្រះវិហារសង់ថ្មី។ ប៉ុន្តែនៅក្នុងអត្ថបទខ្លីនេះខ្ញុំសូមរៀបរាប់ត្រួសៗតែ ព្រះវិហារខាងជើង ជាព្រះវិហារតូចមួយដែលគេមើលឃើញជាសំណង់បុរាណ ហើយ

កសាងឡើងប្រកបទឹកដៃសិល្បៈស្ថាបត្យកម្ម តុបតែងក្បាច់លម្អរួមបញ្ចូលរវាងក្បាច់ឆ្លាក់ ពីឈើ ក្បាច់ទឹកមាស និងគំនូរលើហប់ខ្យល់(រូបលេខ២)។

រូបលេខ២ ព្រះវិហារបុរាណ និងព្រះវិហារថ្មីសព្វថ្ងៃនៅវត្តទ្រាំង (រូបមើលពីជ្រុងឆ្នាំសាន)

ព្រះវិហារបុរាណវត្តទ្រាំង បានកសាងឡើងនៅលើខឿន២ថ្នាក់ មានទំហំតូចល្មម ហើយសមភ្នែកសមខ្នាតគ្រប់ជ្រុង។ ខឿនថ្នាក់ទី១ ព័ទ្ធជុំវិញព្រះវិហារបង្កើតបានជាទីធ្លា ទូលាយសម្រាប់ដើរដង្ហែប្រទក្សិណពេលធ្វើកិច្ចពិធី ឬបុណ្យទានផ្សេងៗ ហើយក៏ជាខឿន ដែលបានជួសជុលសបន្ថែមកន្លងមកដែរ។ ចំណែកខឿនថ្នាក់ទី២ មានកម្ពស់ប្រហែលត្រឹម ចង្កេះ គឺជាផ្នែកមួយនៃគ្រឹះព្រះវិហារ ដែលទ្រទ្រង់សម្ព័ន្ធសំណង់ឱ្យមើលឃើញលេច ត្រដែតឡើង។ ដោយឡែកតួព្រះវិហារសង់ឡើងអំពីឥដ្ឋ ជញ្ជាំងបិទជិតជុំវិញ ពោលគឺពុំ មានចន្លោះបាំងសាច់ ដោយទុកឲ្យមានតែទ្វារចេញចូលខាងមុខចំនួន២ និងខាងក្រោយ ចំនួន២។ ជញ្ជាំងសង់ខាងពុំមានទ្វារដូចបណ្តាព្រះវិហារផ្សេងៗឡើយ តែមានបង្អួចតូចៗ មួយចំនួនជួយឲ្យពន្លឺភ្លឺស្រឡះល្អ និងខ្យល់អាចចេញចូលបានងាយ។ មិនតែប៉ុណ្ណោះនៅ

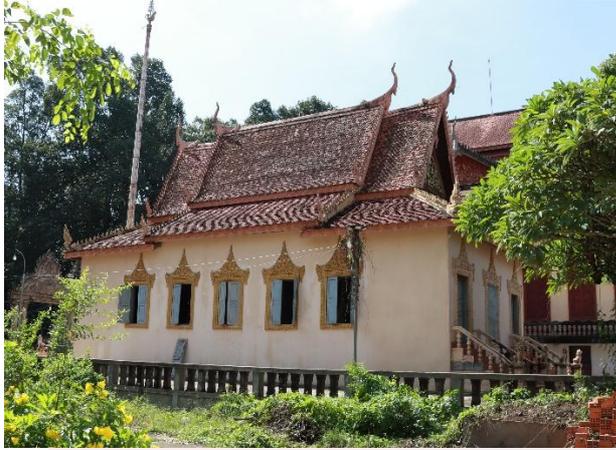
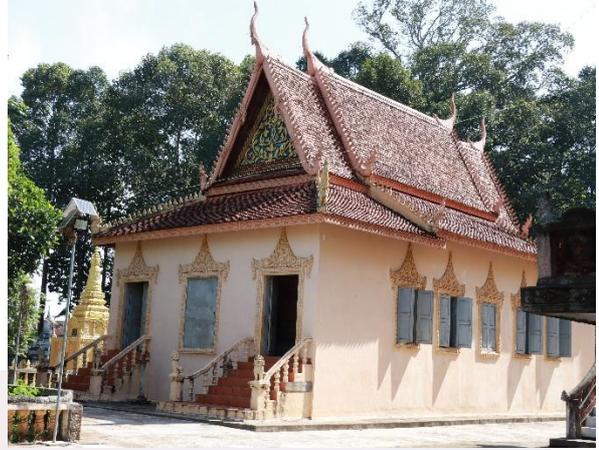
ជញ្ជាំងខាងមុខមានរចនាសិល្បៈក្បាំងមុខលម្អផង ហើយស៊ុមបង្អួចនិងស៊ុមទ្វារ ទំនងជា បានជួសជុលកែថែមថយក្បាច់ភ្លឺអង្គរដែលជាស្នាដៃសិល្បៈចម្លាក់ថ្មី(រូបលេខ៣-៤)។

រូបលេខ៣-៤ រចនាសម្ព័ន្ធជញ្ជាំងជុំវិញព្រះវិហារលម្អដោយក្បាច់ភ្លឺអង្គរលើស៊ុមទ្វារ និងស៊ុមបង្អួច

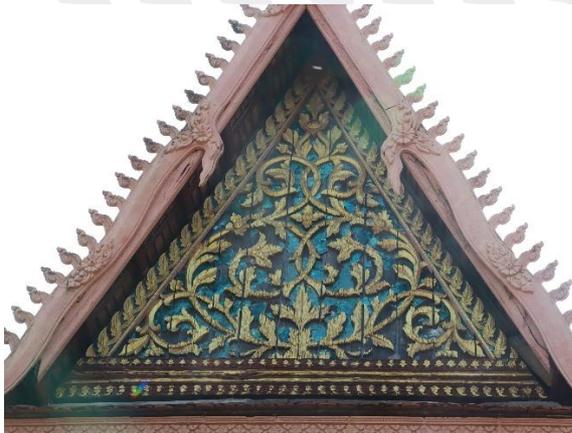
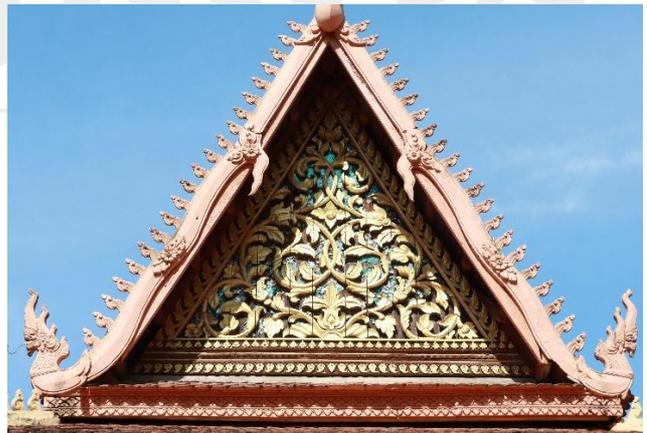
ព្រះវិហារវត្តទ្រាំងអាចចាត់ជាព្រះវិហារជហ្វា២ ឬគេហៅជាទូទៅថា “ព្រះវិហារ បុរាណ”¹ មានស្ថាបដំបូល១ជាន់ ប្រក់ក្បឿងស្រកាលេញ ហើយមានហប់ខាងមុខនិង ក្រោយ លម្អដោយជហ្វា២នៅចុងដំបូលខាងមុខ ជហ្វា២នៅចុងដំបូលខាងក្រោយ និង ក្បាលនាគនៅតាមចុងចែងដំបូល។ បន្ថែមពីលើនេះ ពាក់ព័ន្ធនឹងសំណង់ព្រះវិហារ បុរាណខាងលើ ចំណុចគួរឲ្យចាប់អារម្មណ៍ គឺហោជាងនិងក្បាច់លម្អលើហោជាង ដែល គេមើលឃើញថា ក្បាច់ភ្លឺទេសស្នាក់ពីឈើ និងកញ្ចក់សំណាពណ៍បៃតងល្អាយខៀវចាស់ លម្អជាផ្ទៃនៃហោជាងទាំងពីរ (រូបលេខ៥-៦)។

រូបលេខ៥-៦ ក្បាច់ភ្លឺទេសស្នាក់ពីឈើ និងល្អាយសំណាពណ៍បៃតងលម្អផ្ទៃហោជាងទាំងសងខាងនៃព្រះវិហារវត្តទ្រាំង

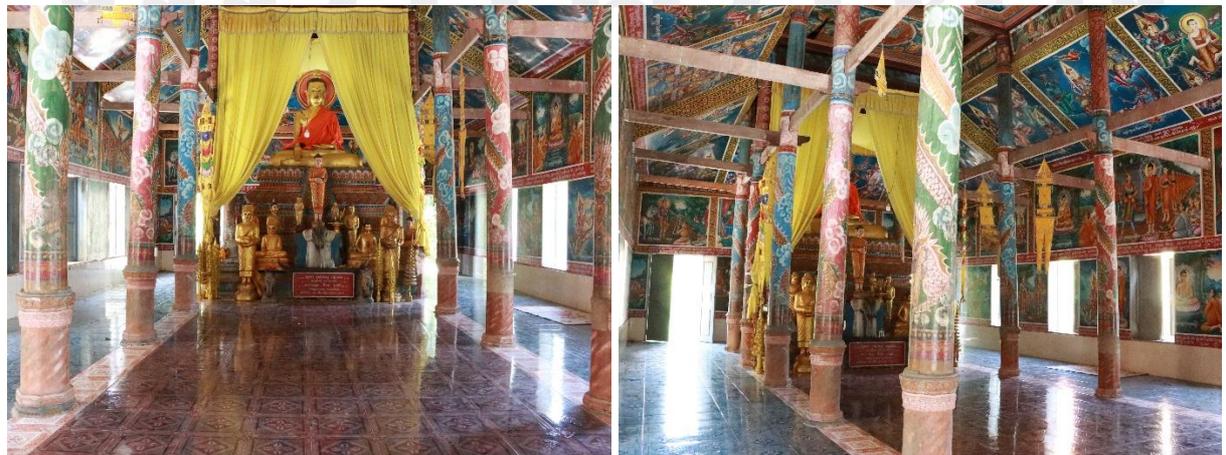
ផ្នែកខាងក្នុងព្រះវិហារ គេឃើញមានសសរឈើពីរជួរអមល្ងែងគ្រឹះ និងរបៀងសងខាងស្ថិតនៅជាប់ជញ្ជាំង បង្កើតបានលំហតូចល្មមសមរម្យសម្រាប់ការរៀបចំពិធីបុណ្យទានផ្សេងៗ។ នៅតាមសសរនីមួយៗសុទ្ធតែលម្អដោយរូបនាគព័ន្ធព័ទ្ធរុំសសរពីលើចុះមកក្រោម។ បច្ចុប្បន្ននៅផ្នែកខាងក្នុងព្រះវិហារនេះដែរ គំនូរលើជញ្ជាំងជុំវិញជាគំនូរថ្មីរៀបរាប់រឿងពុទ្ធប្រវត្តិ និងរឿងជាតកនាណាដូចបណ្តាព្រះវិហារដទៃ។ មិនតែប៉ុណ្ណោះចំពោះគំនូរពិភានខាងលើរបៀងទាំងសងខាង ក៏ប្រហែលជាគំនូរថ្មីសាងឡើងក្រោយជួសជុលព្រះវិហារ ដូចបានបញ្ជាក់មកខ្លះពីខាងដើម។ រីឯព្រះដីវធំក្នុងព្រះវិហារ ក៏បានជួសជុលនិងសាងឡើងជាថ្មីក្នុងឆ្នាំ១៩៨១ដែរ ពោលគឺជាព្រះបដិមាថ្មីសាងក្រោយសម័យសង្គ្រាម (រូបលេខ៧-៨)។

រូបលេខ៧-៨ ទិដ្ឋភាពបច្ចុប្បន្ននៃផ្នែកខាងក្នុងព្រះវិហារវត្តទ្រាំង

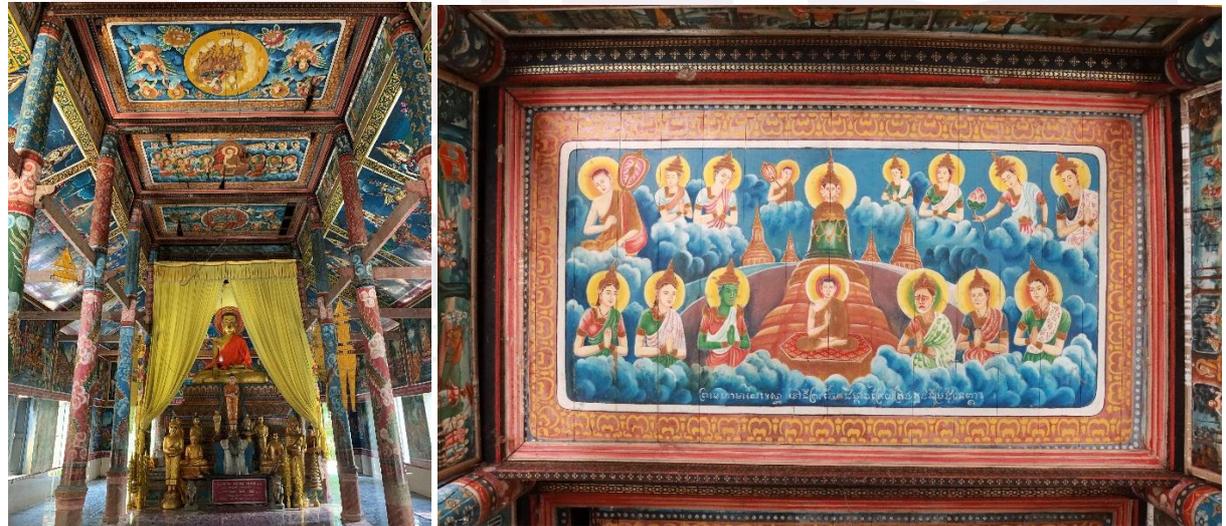
ដោយឡែកចំពោះសិល្បៈលម្អលើផ្ទាំងឈើខាងក្នុងព្រះវិហារ គឺជាក្បាច់ទីបមាស ដែលប្រហែលជាក្បាច់បុរាណនៅសេសសល់តាំងពីដើមមក។ សិល្បៈទីបមាសបែបនេះ គេឃើញមានសេសសល់មិនច្រើនឡើយលើសំណង់មកដល់បច្ចុប្បន្ន ហើយជាសិល្បៈ ដែលនិយមនៅដើមសតវត្សរ៍ទី២០ (រូបលេខ៧)^៣ ចំណែកគំនូរពិតានលើល្វែងគ្រឹះ ជា ពិតានលើដែលសល់មកតាំងពីដើម ហើយគំនូររាងព្រះមាល័យទេសនានៅឋានតាវត្តិវង្ស ដែលពុំសូវមានអ្នកចាប់អារម្មណ៍ពីមុនមកទេ។ គំនូរនេះភាគច្រើនគេគូរព្រះចូឡាមណី ចេតិយនៅចំកណ្តាល មានទេវតាច្រើនអង្គប្រជុំគ្នាខាងមុខព្រះចូឡាមណីចេតិយ ដើម្បី ថ្វាយបង្គំ បូជាទៀនធូប ផ្កាក្លី និងសណ្តាប់ព្រះមាល័យទេសនា។ អ្វីដែលគួរឲ្យចាប់ អារម្មណ៍ទៅទៀត គឺវិហារប្រះមាល័យកាន់តាលបណ្ណ(ផ្លិតស្លឹកភ្លើង)នៅព្រះហស្ត ម្ខាង និងព្រះហស្តម្ខាងទៀតចង្អុលឡើងលើ (រូបលេខ១០)^៤ រីឯគំនូរតូចៗនៅតាមហប់ ខ្យល់ជុំវិញនោះវិញ គួររៀបរាប់រឿងពុទ្ធប្រវត្តិដែលចាប់ផ្តើមពីចំហៀងខាងត្បូងត្រង់ចុង ខាងកើត (រូបលេខ១១-១៣)។

រូបលេខ៧-១០ សិល្បៈលម្អលើផ្ទាំងឈើ និងគំនូរលើពិតានលើ

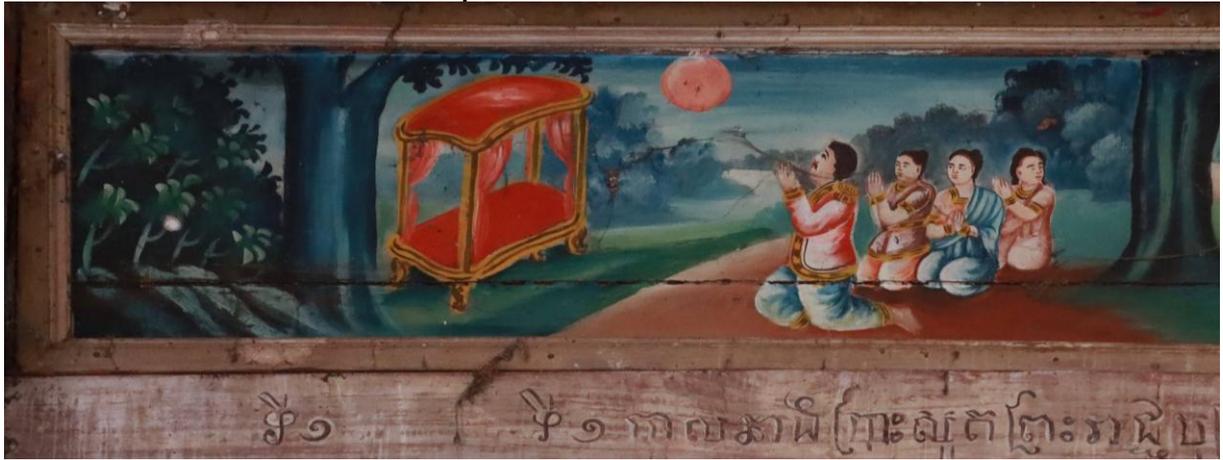
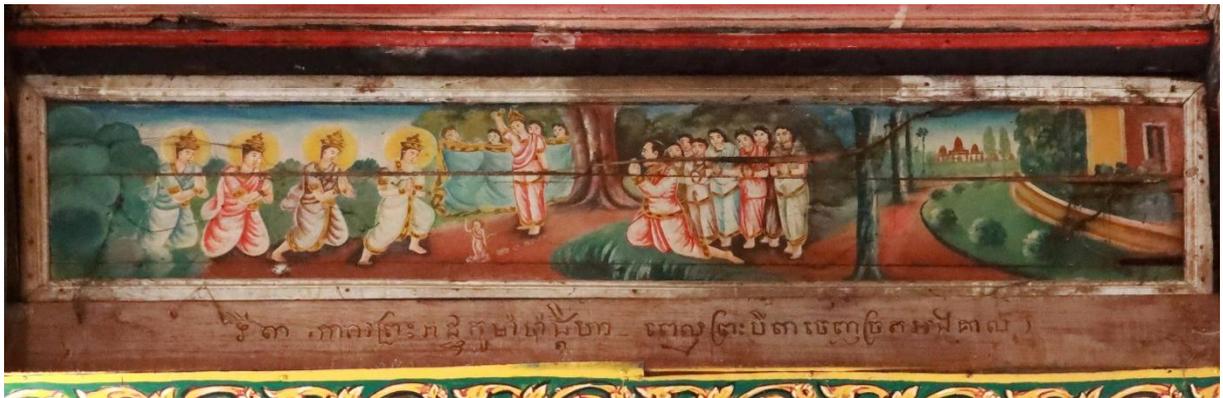
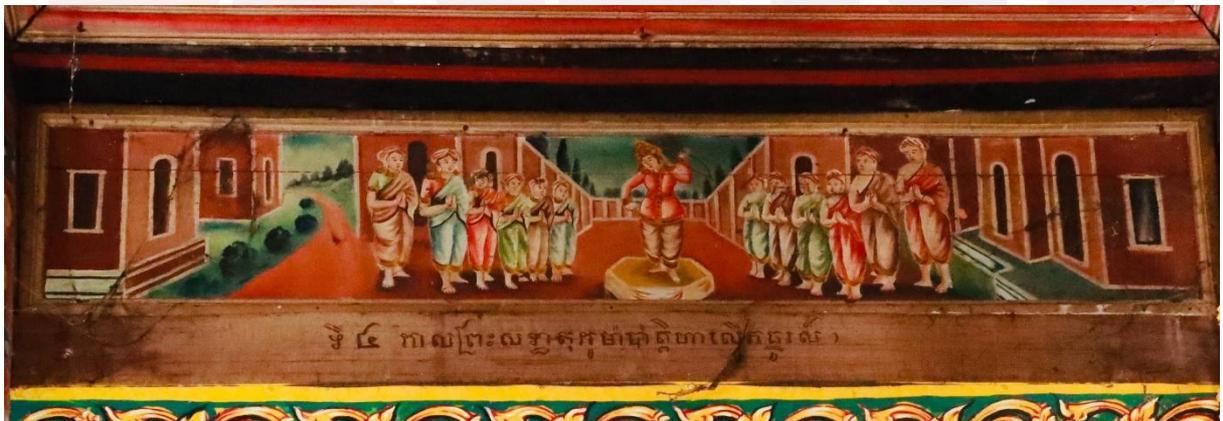
រូបលេខ១១-១៣ ផ្នែកខ្លះៗនៃគំនូរតូចៗលើហប់ខ្យល់
