ព្រះវិហារវត្តបុសលាវ

អត្ថបទដោយ៖ ហៀន សុវណ្ណមរកត

អត្ថបទ៖ ព្រះវិហារវត្តបុសលាវ

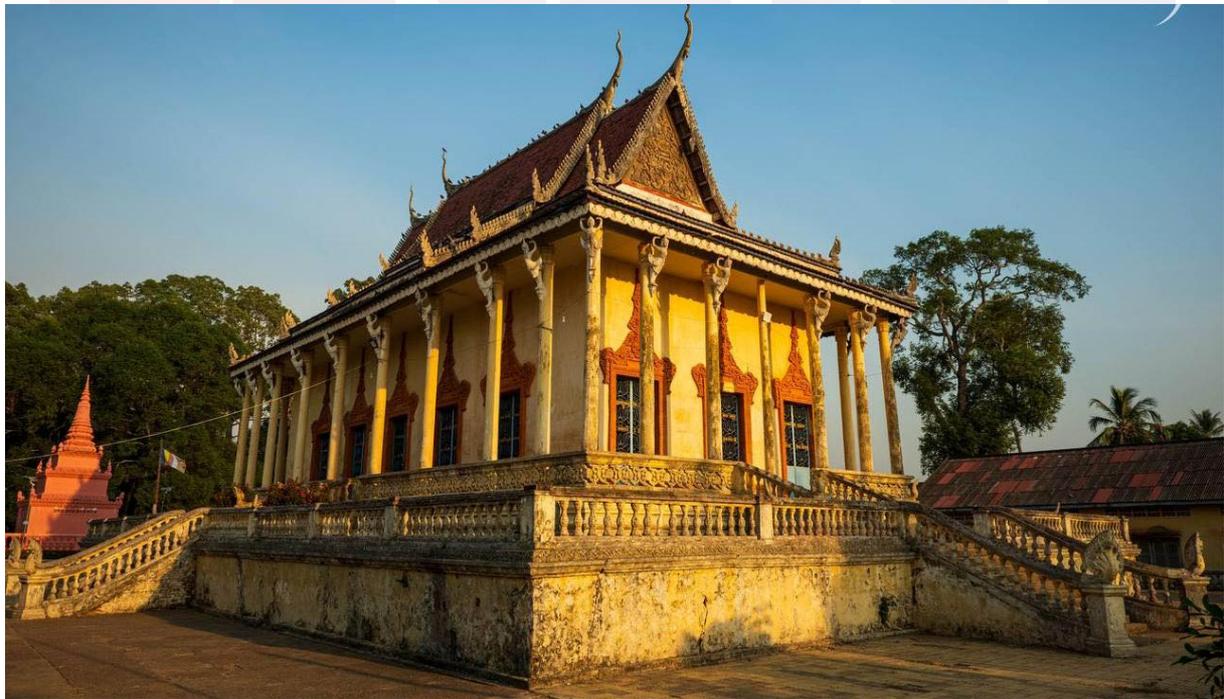
រូបលេខ១ ព្រះវិហារវត្តបុសលាវផ្សាយលើទំព័រផ្លូវការ ឯកឧត្តម សាយ សំអាល់ (រូបថត៖ គឹម បញ្ញាវ័តន៍)

វត្តបុសលាវ (ឬបុស្សមាលី) កសាងឡើងនៅត្រើយខាងកើតនៃដងទន្លេមេគង្គ តាមបណ្តោយផ្លូវជាតិលេខ៧៣(ក្រចេះ-ឆ្ន័ង) នៅក្នុងភូមិសាស្ត្រឃុំបុសលាវ ស្រុកចិត្របុរី ខេត្តក្រចេះ ចម្ងាយប្រហែល១១គីឡូម៉ែត្រ ខាងត្បូងទីរួមខេត្ត។ វត្តនេះមិនត្រឹមតែជាទីអារាមសម្រាប់ប្រតិបត្តិតាមគន្លងព្រះពុទ្ធសាសនាទេ តែគឺជាអារាមដ៏ចំណាស់នៅតាមដងទន្លេដែលមានព្រះវិហារ និងកុដិបុរាណកសាងពីឈើជាច្រើនខ្នង ប្រកបដោយទឹកដៃសិល្បៈស្ថាបត្យកម្មដ៏ល្អ។ ចំពោះព្រះវិហារវត្តបុសលាវសព្វថ្ងៃ គឺជាសំណង់កសាងឡើងឥដ្ឋ និងឈើធំៗ ដែលជាសិល្បៈពេញនិយមតាមបណ្តាវត្តបណ្តោយដងទន្លេមេគង្គ។¹ បើផ្អែកតាមចំណារ "ព.ស.២២៩២" ចារលើហោជាងផ្នែកខាងលិច ប្រហែលបញ្ជាក់ថាព្រះវិហារវត្តបុសលាវ កសាងឡើងក្នុងឆ្នាំ១៩២៩ ពោលគឺតាំងពីចុងសម័យអាណាព្យាបាលបារាំង។ ប៉ុន្តែទោះបីជាបានឆ្លងកាត់សង្គ្រាមច្រើនជំនាន់ តែព្រះវិហារនេះបានជួសជុល និងថែរក្សាយ៉ាងយកចិត្តទុកដាក់រហូតគង់វង្សមកដល់សព្វថ្ងៃ (រូបលេខ១)។

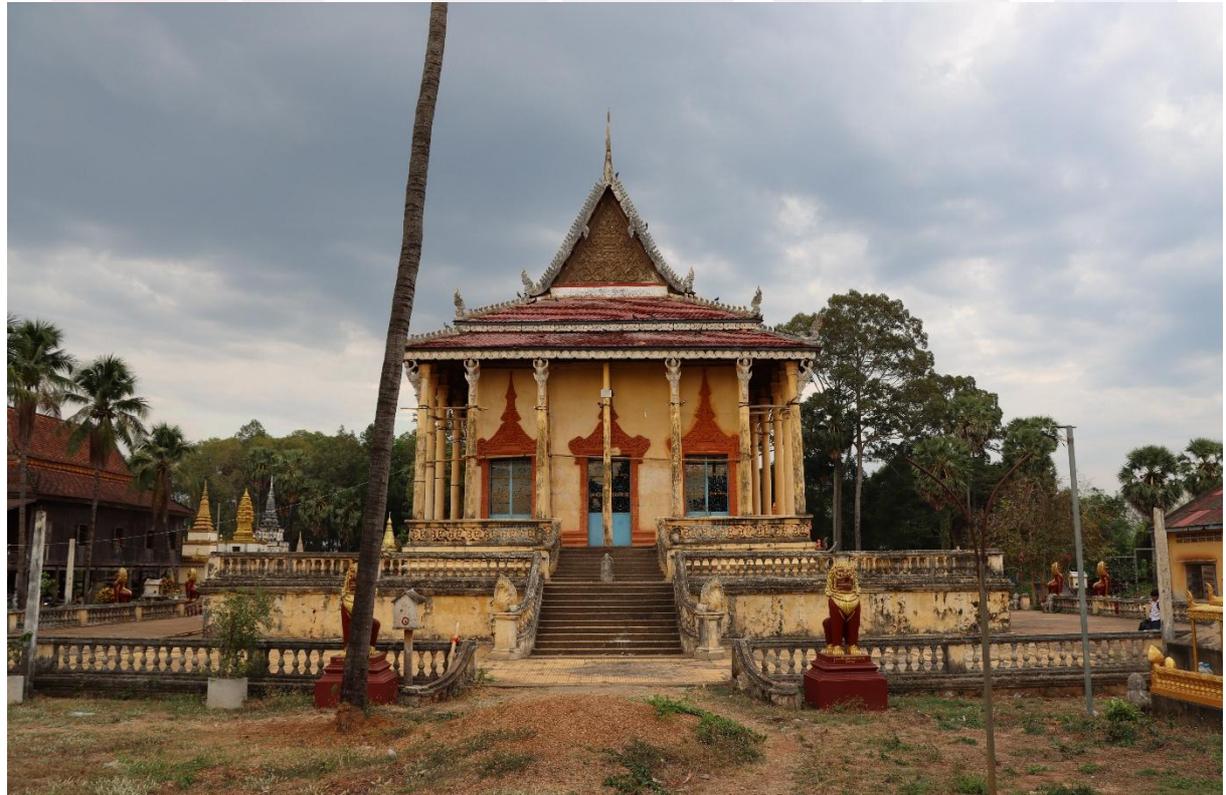
រូបលេខ២ រចនាសម្ព័ន្ធសំណង់ និងការលម្អព្រះវិហារវត្តបុសលាវផ្នែកខាងក្រៅ (ថតពីលិច, ឆ្នាំ២០២២)

ជាការពិតបើនិយាយតែអំពីព្រះវិហារវត្តបុសលាវ គេឃើញព្រះវិហារនេះកសាងឡើងបែរទៅទិសខាងកើត នៅលើខឿនមានច្រើនថ្នាក់ខ្ពស់ត្រដែតប្លែកពីព្រះវិហារផ្សេងៗទៀត។ ការរៀបចំកសាងបែបនេះ ក៏ប្រហែលដោយសារកត្តាកូមិសាស្ត្រវត្តស្ថិតនៅក្បែរដងទន្លេ ដើម្បីការពារនូវទឹកជំនន់ដែលអាចកើតឡើងម្តងម្កាលផង និងក៏បានជួយលើកសោក័ណសំណង់ស្ថាបត្យកម្មឲ្យសមគាប់ភ្នែកផង។ តួព្រះវិហារស្ថិតនៅលើខឿនបីថ្នាក់ហើយដែលថ្នាក់នីមួយៗលម្អដោយក្បាច់ជើងទៀនបង្កាន់ដៃព័ទ្ធជុំវិញ ព្រមទាំងមានលម្អដោយចម្លាក់រូបតោ និងនាគអមតាមជណ្តើរឡើងទាំងបួនទិស។ នៅជាប់បង្កាន់ដៃខឿនថ្នាក់ទី៣ មានក្បាច់លម្អ និងសសររូបតុល្យមូលដ៏ធំទ្រចុងដំបូល ហើយបង្កើតបានជាចន្លោះបាំងសាច់ព័ទ្ធជុំវិញព្រះវិហារ។ តាមក្បាលសសរនីមួយៗ បំពាក់លម្អដោយចម្លាក់រូបកិន្ទរ និងគ្រុឌទ្រចុងដំបូលជុំវិញ (រូបលេខ២)។ ចាប់ពីឆ្នាំ២០២២មក ព្រះវិហារនេះបានរៀបចំជួសជុលកែលម្អរចនាសម្ព័ន្ធជុំវិញតាមខឿននីមួយៗ និងជួសជុលដំបូល លាបពណ៌លម្អថ្មី (រូបលេខ៥-៦)។²

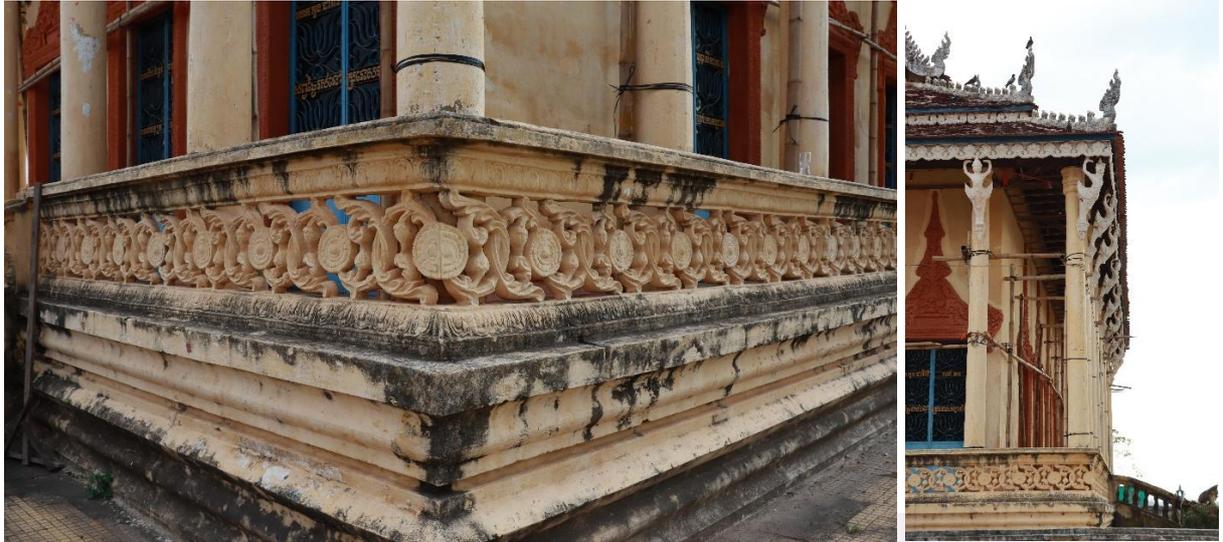
រូបលេខ៣-២ ក្បាច់លម្អម្តង្កាន់ដៃខឿនទី៣ និងចម្លាក់លម្អតាមក្បាលសសរព្រះវិហារវត្តបុសលាវ

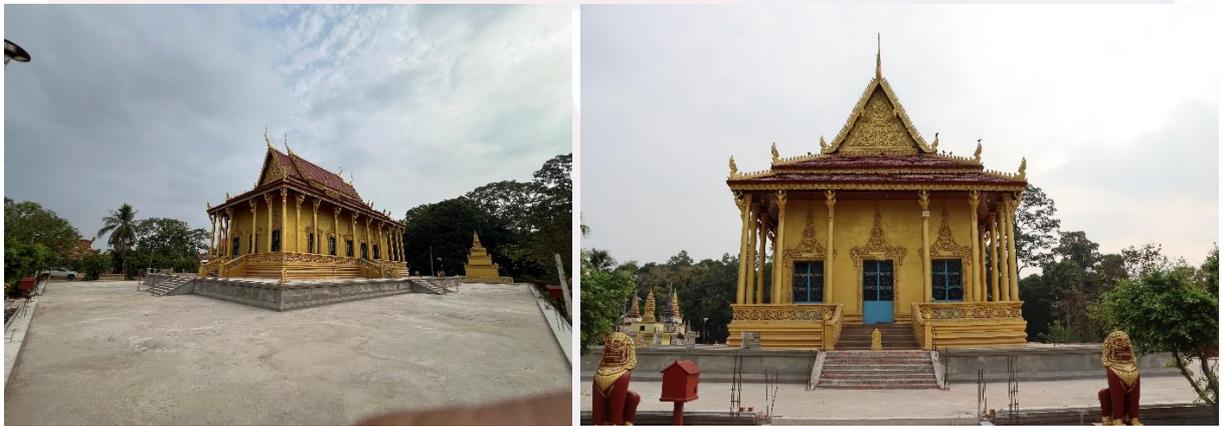
រូបលេខ៥-២ ស្ថានភាពព្រះវិហារវត្តបុសលាវបច្ចុប្បន្ន (ឆ្នាំ២០២២) ដែលកំពុងដំណើរការជួសជុល

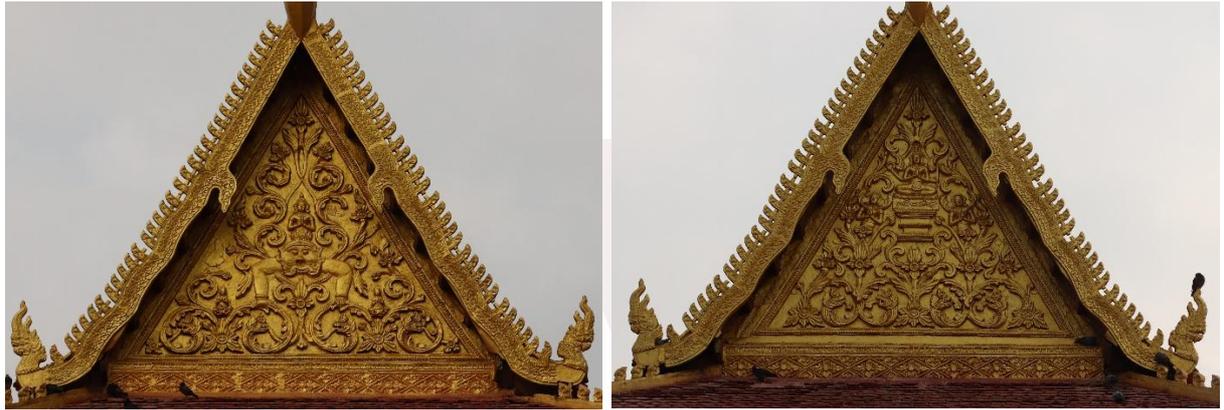
រូបលេខ៧-៨ ក្បាច់លម្អលើហោជាងខាងមុខ និងខាងក្រោយនៃព្រះវិហារវត្តបុសលាវ ក្រោយជួសជុលថ្មី

ចំពោះរចនាសម្ព័ន្ធសំណង់ផ្នែកដំបូលនៃព្រះវិហារវត្តបុសលាវ គឺជាប្រភេទទម្រង់ដំបូលព្រះវិហារជហ្វាបួន^៣ ផ្ទៃដំបូលព្រះវិហារ គេសាងជាដំបូលកិន ប្រក់ក្បឿងស្រកាលេញ មានជម្រាលចុះជាថ្នាក់ៗសាងខាង ដោយនៅតាមចែងដំបូលបំពាក់លម្អដោយចម្លាក់រូបនាគ ហើយនៅចុងព្រំដំបូលខាងមុខលម្អដោយជហ្វា២ នៅចុងព្រំដំបូលខាងក្រោយលម្អដោយជហ្វា២។ ចំណែកហោជាងទាំងសងខាងនៃព្រះវិហារនេះ ជាហោជាងធ្លាក់លម្អដោយក្បាច់ពុម្ពស៊ីម៉ង់ត៍ មានលក្ខណៈស្ទើរតែដូចគ្នាទាំងស្រុង។ ប៉ុន្តែនៅលើផ្ទៃកណ្តាលលើហោជាងខាងមុខមានធ្លាក់រូបទេពគង្គីប្រណមលើក្បាលរាហូ ឬព្រះកាល។

ហោជាងខាងលិច គេធ្លាក់លម្អដោយរូបទេពគង់ផ្ទៃនប្រណាមលើបល្ល័ង្កអមដោយទេព
ប្រណាមលេចចេញពីក្បាច់សងខាងបល្ល័ង្ក។ នៅលើបល្ល័ង្កនោះសោត មានចារឹកខ្លី “ព.ស.
២៤៩២” (រូបលេខ៧-៨)។ តាមរយៈចារឹកនេះ ទំនងបញ្ជាក់កាលបរិច្ឆេទនៃការកសាងព្រះ
វិហារក្នុងពុទ្ធសករាជ២៤៩២ ដែលត្រូវនឹងឆ្នាំ១៩៤៩។ សូមបញ្ជាក់ថា ព្រះវិហារនេះពុំ
មានអក្សរចារឹក ឬចំណារបញ្ជាក់ពីប្រវត្តិកសាង ឬជួសជុលឡើយ។

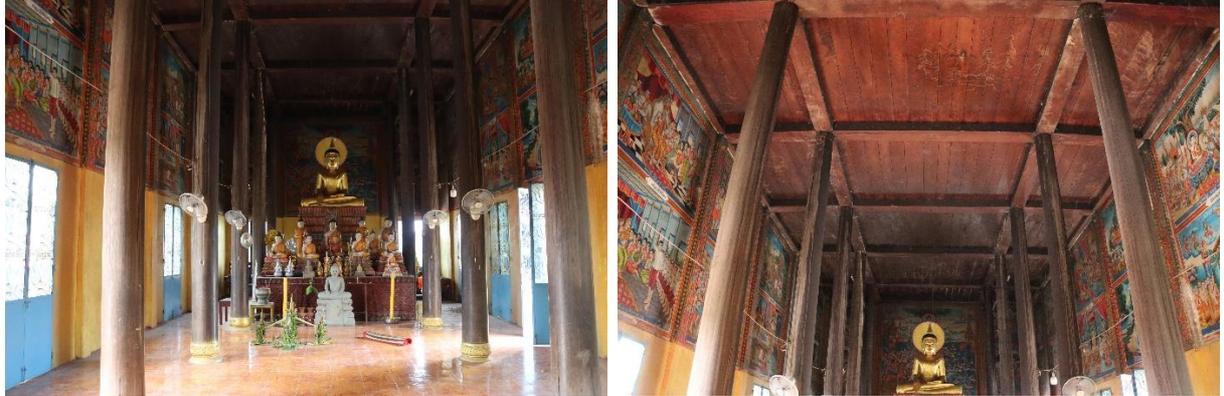
រូបលេខ៩-១០ ផ្នែកខាងក្នុងព្រះវិហារវត្តបុសលាវ

ដោយឡែក ចំពោះរចនាសម្ព័ន្ធនៅផ្នែកខាងក្នុងព្រះវិហារធ្លាប់បានជួសជុលកាល
ពីជាង២០ឆ្នាំមុន ពោលគឺទាំងសសរ កាវ៉ូ និងគំនូរលើជញ្ជាំងជុំវិញ។ បច្ចុប្បន្នសសរខាង
ក្នុងព្រះវិហាររត់ជួរអមល្វែងគ្រឹះ សុទ្ធសឹងជាសសរឈើមូលធំៗចំនួន១២ដើម តែពុំមាន
ក្បាច់ ឬគំនូរលម្អលើសសរទាំងនោះឡើយ។ ចំណែកឯពិភារនិងជួរខាងលើក៏ជាឈើ
លាតតតមានគំនូរ ឬក្បាច់លម្អទាំងអស់។ នៅចុងល្វែងគ្រឹះផ្នែកខាងលិច គឺជាបល្ល័ង្កព្រះ
ដីវ៉ែង ដែលរចនាខ្ពស់ត្រដែតជាបល្ល័ង្កក្បាច់ត្របកឈូក (រូបលេខ៩-១០)។

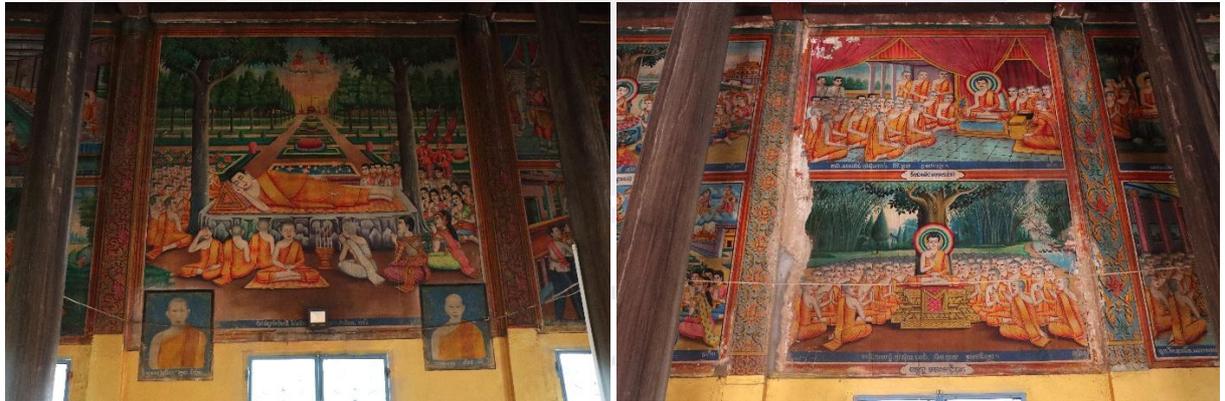
រូបលេខ១១-១២ ផ្នែកខ្លះនៃគំនូរលើជញ្ជាំងខាងក្នុងព្រះវិហារវត្តបុសលាវ

គំនូរខាងក្នុងព្រះវិហារ ប្រហែលជាគំនូរថ្មីត្រូវឡើងវិញបន្ទាប់ពីជួសជុលព្រះវិហារ កាលពីជាង២០ឆ្នាំមុន។ ប៉ុន្តែសាច់រឿងលើកមកគួរបង្ហាញ ជារឿងពុទ្ធប្រវត្តិរៀបរាប់ចាប់ តាំងពីព្រះអង្គទ្រង់ប្រសូត្រូវហូតដល់ទ្រង់បរិនិព្វាន ពោលគឺពុំមានគួរសាច់រឿងក្នុងជាតក ណាមួយ ឬគំនូរព្រះចន្ទ្រព្រះអាទិត្យលើពិភានដូចបណ្តាព្រះវិហារដទៃឡើយ (រូបលេខ ១១-១២)។ វិចិត្រករចាប់ផ្តើមសាច់រឿងលើជញ្ជាំងខាងត្បូងផ្នែកខាងកើតនូវអន្លើ “ទេវតា យាងសន្តសិតទេវបុត្រឱ្យចុះចាប់កំណើត” ព័ទ្ធនៅជញ្ជាំងខាងលិច ជញ្ជាំងខាងជើង រហូតបញ្ចប់ត្រង់ព្រះពុទ្ធទ្រង់បរិនិព្វាន ថ្វាយព្រះភ្លើងព្រះបរមសព និងចែកព្រះបរម សារិកធាតុគួរនៅលើជញ្ជាំងខាងកើត។ ប៉ុន្តែអ្វីដែលគួរឱ្យកត់សម្គាល់ក្នុងសិល្បៈគំនូរពុទ្ធ ប្រវត្តិនៃព្រះវិហារវត្តបុសលាវនេះ មានសាច់រឿង២ផ្ទាំងដែលវិចិត្រករគួរពេញផ្ទៃជញ្ជាំង ផុតលើក្រោម គឺទ្រង់បរិនិព្វានលើជញ្ជាំងខាងកើត និងផ្ទាំងព្រះមារលើជញ្ជាំងខាងលិច។ ចំណុចនេះ អ្នកស្រាវជ្រាវពន្យល់ថា គឺបង្ហាញឱ្យឃើញព្រះអង្គ (ព្រះជីវ) គង់សមាធិបែរ ទៅទិសខាងកើត បន្ទាប់ពីផ្ទាំងព្រះមារ។⁵
