ព្រះវិហារ១០០ឆ្នាំ ក្នុងវត្តព្រះប្រសប់និងចម្លាក់រឿងព្រះជិនវង្ស

អត្ថបទដោយ៖ ហៀន សុវណ្ណមរកត

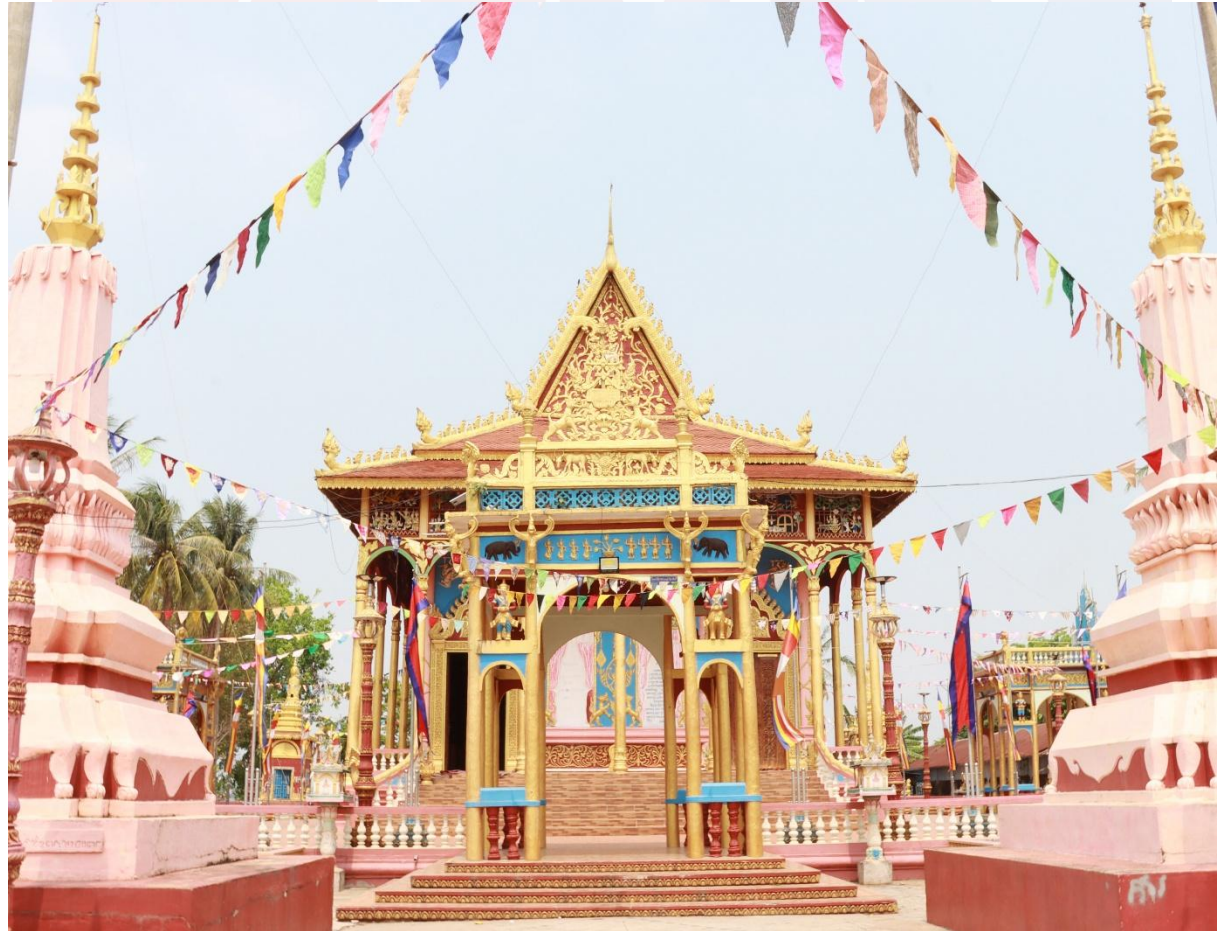
រូបលេខ១ ព្រះវិហារវត្តព្រះប្រសប់ មើលពីទិសខាងកើត

វត្តព្រះប្រសប់ កសាងឡើងនៅប្របដងទន្លេមេគង្គត្រើយខាងកើត ស្ថិតក្នុងឃុំព្រះប្រសប់ ស្រុកខ្សាច់កណ្តាល ខេត្តកណ្តាល។ ទីធ្លាវត្តនេះធំទូលាយ ដោយមានផ្នែកខាងលិចជាប់ទន្លេ ហើយផ្នែកខាងកើតទល់នឹងផ្លូវជាតិ។ បច្ចុប្បន្នគេឃើញវត្តនេះជាអារាមព្រះពុទ្ធសាសនា មានសំណង់ប្រពៃណីជាច្រើនដែលបានសាងឡើងក្នុងកាលសម័យផ្សេងៗគ្នាមកជាបន្តបន្ទាប់។ ក្នុងបណ្តាសំណង់ទាំងនោះ គឺមានព្រះវិហារមួយសាងឡើងស្ទើរចំកណ្តាលទីធ្លាវត្ត មានសភាពល្អប្លែកទាំងទម្រង់ស្ថាបត្យកម្ម សិល្បៈតុបតែងលម្អ ព្រមទាំងមានគំនូរចម្លាក់ផ្សេងៗ ដែលគួរតែសិក្សាស្វែងយល់ ជាពិសេសគឺចម្លាក់រឿងព្រះជិនវង្សនៅជញ្ជាំងបាំងសាច់ជុំវិញព្រះវិហារ។ ផ្នែកខាងមុខព្រះវិហារទៀតសោតគេសាងព្រះចេតិយដំពីរទន្ទឹមគ្នាសឹងតែប្រកបដោយក្បាច់រចនាតាមក្បួនខ្នាតជាព្រះចេតិយលាតបែបបុរាណ (រូបលេខ១)។

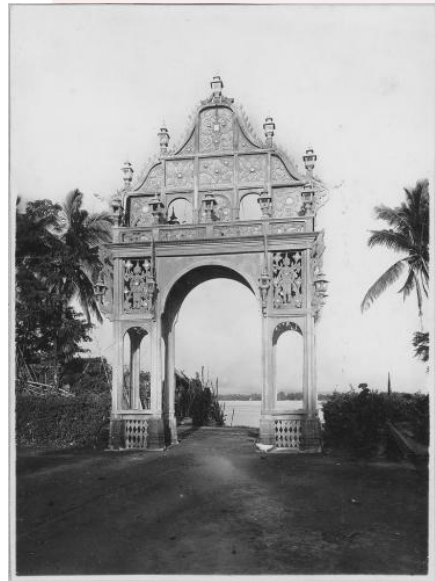
រូបលេខ២ ខ្លោងទ្វារចាស់ (រូបថត៖ EFEO, 1929) រូបលេខ៣ ព្រះវិហារ និងខ្លោងទ្វារខឿនទិសខាងលិច

បន្ថែមពីលើនេះ បើមើលតាមរូបថតឆ្នាំ១៩២៩ គេឃើញសំណង់ខ្លោងទ្វារមួយយ៉ាងល្អវិចិត្រសាងជាប់ប្រាំដទន្លេ ដែលទំនងស្ថិតនៅខាងលិចព្រះវិហារ (រូបលេខ២)។ បច្ចុប្បន្នខ្លោងទ្វារនោះពុំមានទៀតឡើយ តែបើធៀបទៅនឹងខ្លោងទ្វារទាំងបួននៃខឿនជុំវិញព្រះវិហារដែលមានដល់សព្វថ្ងៃ ក៏ឃើញមានទម្រង់សិល្បៈប្រហាក់ប្រហែលខ្លោងទ្វារចាស់នោះដោយអន្លើដែរ (រូបលេខ៣)។ ប៉ុន្តែយ៉ាងណាក្តី តាមចំណារសារបានវត្តកត់បញ្ជាក់ថា ខឿនព្រះវិហារសាងឡើងក្នុងពុទ្ធសករាជ២២៧៩ (ឆ្នាំ១៩៣៧)។ ដូច្នេះគេអាចយល់បានថា ខ្លោងទ្វារទាំងបួនទិសជុំវិញព្រះវិហារនោះ សាងក្រោយព្រះវិហារ១០០ឆ្នាំតែប្រហែលយកលំនាំសិល្បៈតាមអតីតខ្លោងទ្វារចាស់ជាប់មាត់ទន្លេ។

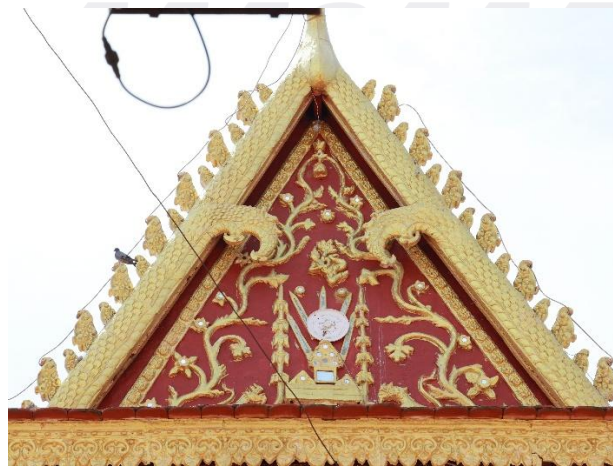
រូបលេខ៤ ហោជាងខាងកើត

ដោយឡែក ចំពោះលក្ខណៈស្ថាបត្យកម្មព្រះវិហារវត្តព្រះប្រសប់ដែលមើលឃើញសព្វថ្ងៃនេះ ធ្លាប់បានជួសជុលមកជាឡើយ។ ដូចបានបញ្ជាក់ខាងលើ។ ព្រះវិហារប្រភេទនេះគេចាត់ជាព្រះវិហារជហ្វាបួន ដែលមានដំបូលក៏ងប្រក់ក្បឿងស្រកាលេញជ្រាលចុះសងខាងពីរថ្នាក់ មានជហ្វានៅចុងព្រំដំបូលខាងមុខចំនួនពីរ និងចុងព្រំដំបូលខាងក្រោយចំនួនពីរ។^២ តាមចុងចែងនីមួយៗលម្អដោយនាគចែង ដែលជាប្រភេទចម្លាក់ពុម្ពស៊ីម៉ង់ត៍។ ហោជាងទាំងពីរនៃព្រះវិហារនេះ រចនាលម្អដោយក្បាច់ភ្លឺយ៉ាងសាមញ្ញលាបពណ៌លឿង រំលេចលើផ្ទៃហោជាងពណ៌ដីលែង (ឬពណ៌ជ្រូក?)។ ប៉ុន្តែលើហោជាងខាងកើតមានដាក់កញ្ចក់តាមសន្លឹកក្បាច់ខ្លះ ហើយត្រង់ផ្នែកណ្តាលទំនងជារូបចម្លាក់ត្រូវតម្លៃយក្ខ អមដោយរាជសីហ៍គជសីហ៍(?) ដែលមានចម្លាក់ទេពមួយអង្គហោះនៅខាងលើ (រូបលេខ៤)។ ចំណែកឯនៅត្រង់ផ្នែកណ្តាលនៃហោជាងខាងលិច មានចម្លាក់សត្វនាគមួយគូទ្រជើងពានដែលតម្កល់គម្ពីរនៅខាងលើ និងអមដោយចម្លាក់តូចៗជារូបមនុស្សបួននាក់អង្គុយប្រណមសងខាង។ នៅលើហោជាងខាងលិចនេះដែរ មានចំណារបញ្ជាក់ការជួសជុលនៅក្នុងដើមឆ្នាំ២០០៦ (រូបលេខ៥)។ ដូច្នេះបើផ្អែកតាមចំណារនេះទំនងជារចនាសម្ព័ន្ធគ្រឿងបង្កើនដំបូលព្រះវិហារទាំងមូល បានជួសជុលជាថ្មីក្នុងពេលទន្ទឹមគ្នានឹងការជួសជុលហោជាងទាំងពីរដែរ ដ្បិតឃើញមានការប្រើពណ៌ថ្មីភ្លឺផ្នែកដូចគ្នាទាំងអស់នូវគ្រប់ផ្នែកនៃរចនាសម្ព័ន្ធខាងលើ។

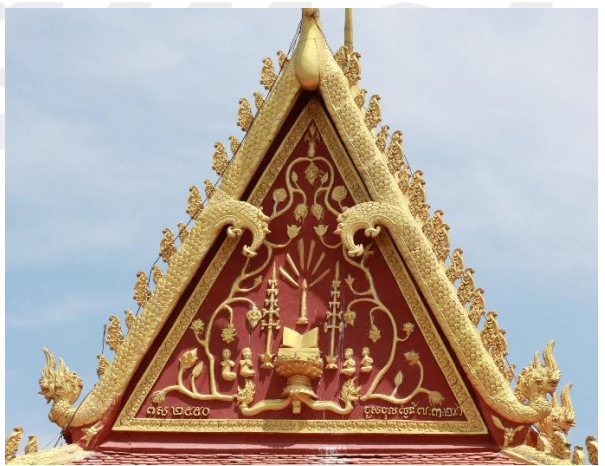
រូបលេខ៥ ហោជាងខាងលិច

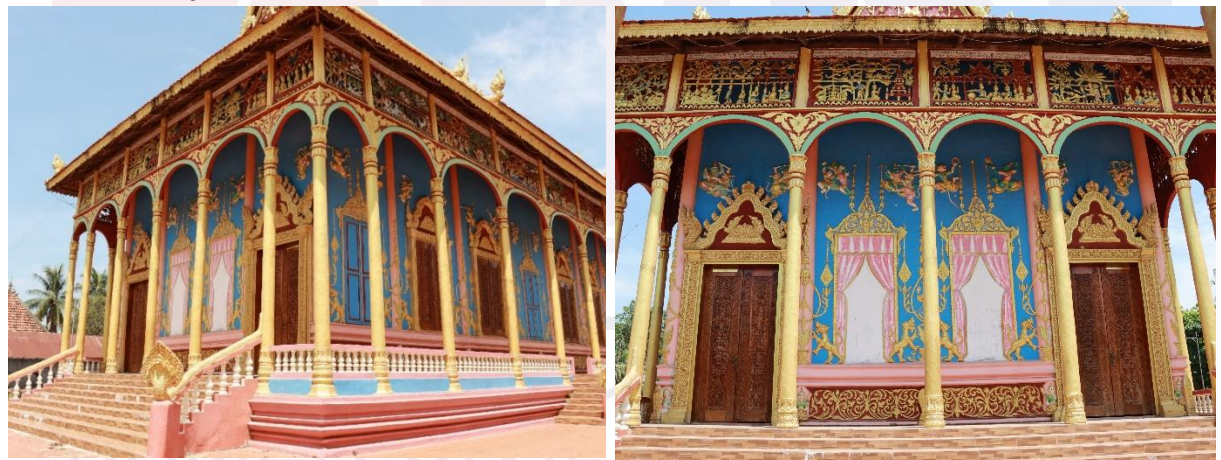
រូបលេខ៦-៧ រចនាសម្ព័ន្ធ និងសិល្បៈលម្អផ្នែកលើជញ្ជាំងជុំវិញដែលមានសាច់រឿងព្រះជិនវង្ស

ចំណែកឯរចនាសម្ព័ន្ធ និងការតុបតែងលម្អនៅផ្នែកខាងក្រោមត្រៀមបង្កើនដំបូល គេឃើញនៅលើជញ្ជាំងជុំវិញនៃផ្នែកខាងក្រៅមានចម្លាក់ឆាកប្រយុទ្ធរវាងយក្ស និងស្វាលើស៊ឹមក្បាច់នៃទ្វារ និងបង្អួចនីមួយៗ។ នៅគល់សសរជាប់ជញ្ជាំងជុំវិញ លម្អដោយចម្លាក់រូបរាជសីហ៍គជសីហ៍ (រូបលេខ៦-៧)។ ប៉ុន្តែនៅផ្នែកខាងលើនៃក្បាលសសរជុំវិញបាំងសាច់ជាសិល្បៈចម្លាក់ធ្លុះមួយបែបមានសាច់រឿងព័ទ្ធជុំវិញទាំងបួនទិស។ អ្នកស្រាវជ្រាវអំពីវត្តអារាមខ្មែរយល់ថា ចម្លាក់នេះជារឿងទសជាតក។³ ផ្ទុយទៅវិញ បើផ្អែកតាមការសិក្សាផ្សេងទៀតយល់ថាសាច់រឿងចម្លាក់ទាំង៣០ផ្ទាំងនោះ ជារឿងព្រះជិនវង្សដែលមានប្រជាប្រិយបំផុតក្នុងសង្គមខ្មែរ នៅពាក់កណ្តាលសតវត្សរ៍ទី២០។ របៀបមើលចម្លាក់នេះពីដើមមកចុងគឺត្រូវផ្តើមពីមុមនិរតីនៃជញ្ជាំងខាងលិច ហើយដើរមើលជាប្រទក្សិណ មានន័យថាដើរសំដៅទៅមុមពាយ័ព្យ បន្ទាប់មកទៅមុមឦសាន មកទល់គ្នាវិញនឹងមុមនិរតីនៃជញ្ជាំងខាងត្បូងវិញ (រូបលេខ៨-១១)។⁴

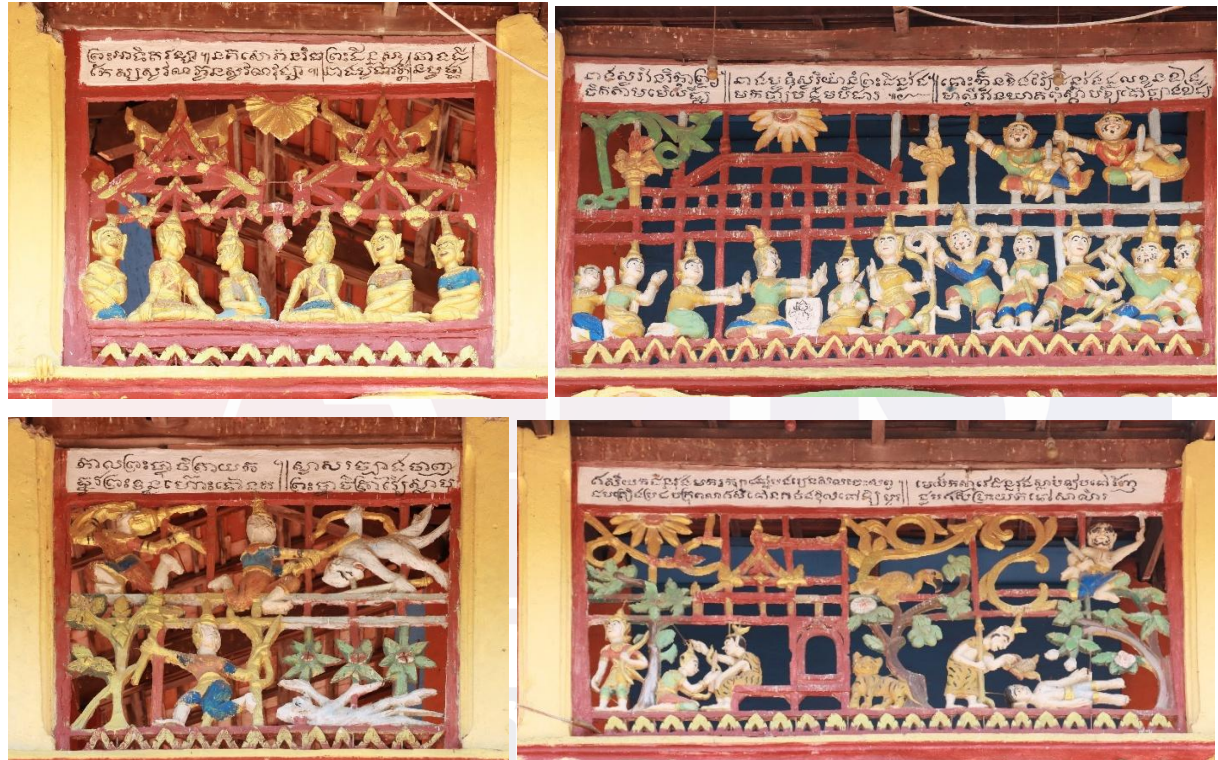
រូបលេខ៨-១១ អន្លើខ្លះៗនៃចម្លាក់រឿងព្រះជិនវង្សនៅវត្តព្រះប្រសប់

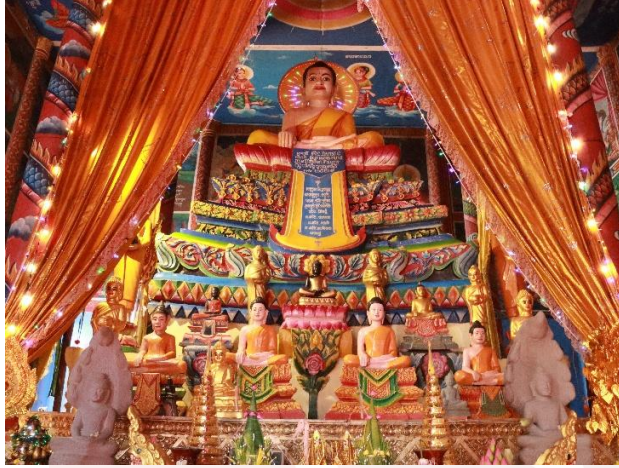
រូបលេខ១២ បល្ល័ង្កនិងបដិមាព្រះជីវី

ផ្នែកខាងក្នុងព្រះវិហារ គេសាងបល្ល័ង្កព្រះជីវ័ធំនៅក្បែរជញ្ជាំងខាងលិច ដូចនៅ បណ្តាព្រះវិហារដទៃដែរ។ ប៉ុន្តែបល្ល័ង្កនិងព្រះជីវ័នេះសាងជាថ្មីក្រោយសម័យសង្គ្រាមក្នុង ឆ្នាំ១៩៨៦ ដោយព្រះបដិមាសាងឡើងក្នុងកាយវិការយកព្រះធរណីជាសាក្សី (ភូមិស្សស) មានព្រះហស្តស្តាំដាក់លើព្រះបាទចង្កុលចុះទៅផែនដី (រូបលេខ១២)។ ផ្នែកខាងក្រោយ បល្ល័ង្កមានធ្លាក់រូបនាងគង្គីងច្បូតសក់ឈរលើក្រពើ។ ចំពោះគំនូរលើជញ្ជាំងជុំវិញមានបី
